# Fuente LOS TERCIOS

Linares, Jaén

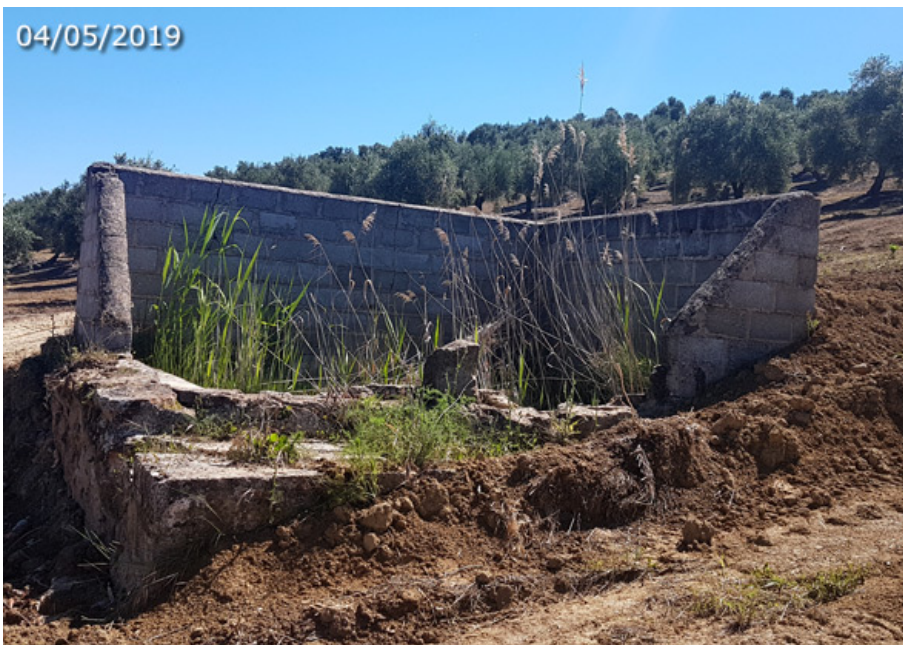
*Alberca de la fuente Los Tercios, aspecto general (A. Ventas. mayo 2019)*

En primer lugar contamos con una alberca. Esta alberca se aprecia que ha sido reforzada varias veces pues existe un murete interior que le da solidez, y los restos de lo que pudo ser la alberca originaria antaño. Sobre los restos de la alberca, para evitar la entrada de tierra en el interior ya que la zona está en pendiente, se ha levantado sendos muros por sus lados sureste y noreste haciendo una esquina de arriba hacia abajo. Las dimensiones de la alberca, de aspecto cuadrangular, se aproximan a 5 x 5 m. Puede tener un metro de profundidad aunque el agua no se acumula y, sin embargo, tampoco se observa un encharcamiento o rezume fuera de la misma, parece filtrarse bajo la tierra. El fondo de la alberca acumula sedimentos lo que podría dar un barrizal de tierra como suelo.

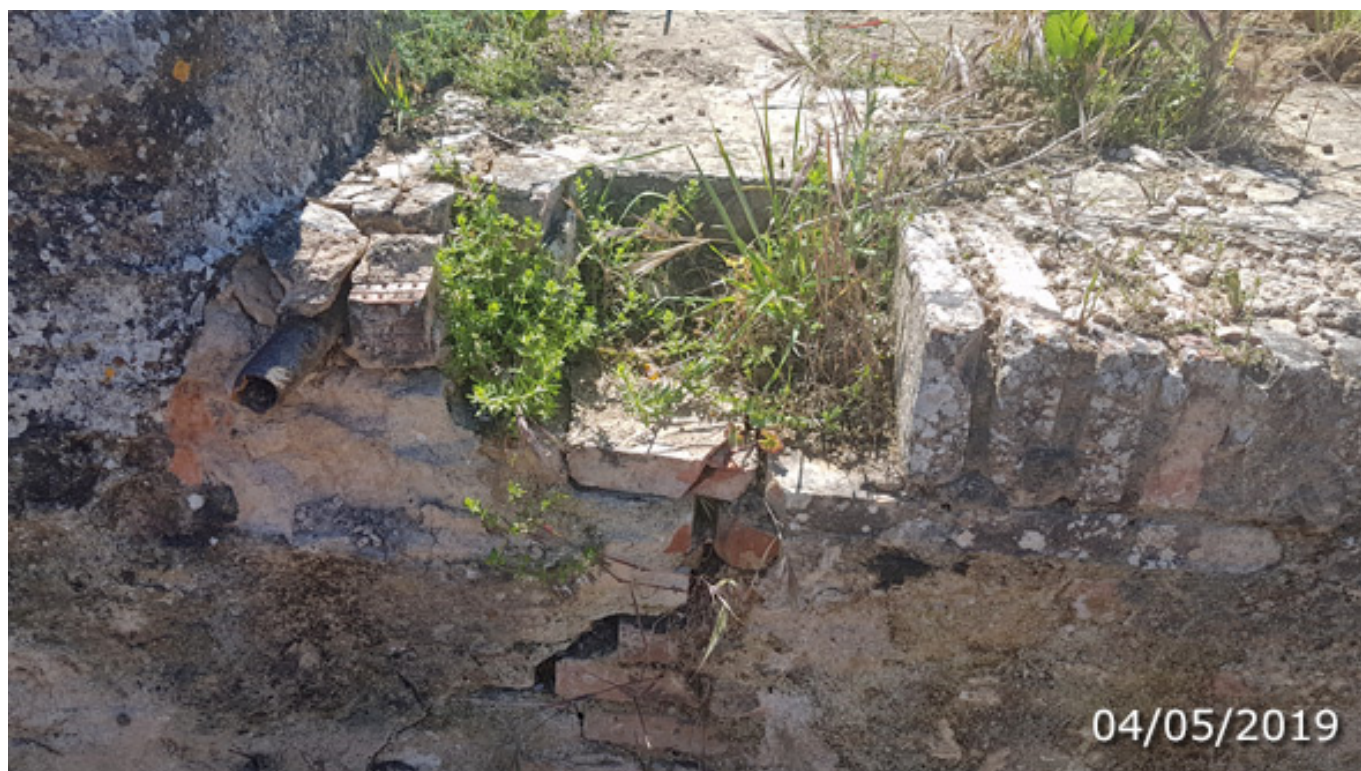
Para terminar, junto a la alberca, casi es irreconocible un pilar, que es visible en las imágenes de satélite de 2016 e incluso 2018, pero con los movimientos de tierras ha quedado prácticamente enterrado. Debe tener la misma longitud que la alberca, unos 5 m entre cabecera y pilar y, junto a él, localizamos restos de sillería y lo que pudo ser la tubería que debiera llevarle agua. Por la parte final, esto es, en su cara Noroeste, se observa en el maltrecho pilar un caño de hierro oxidado que aún se mantiene encastrado y del que, en su momento, podría chorrear el agua de la fuente para ser recogida.

*Detalle del caño de hierro por el que debería salir el agua del pilar (A. Ventas. mayo 2019)*

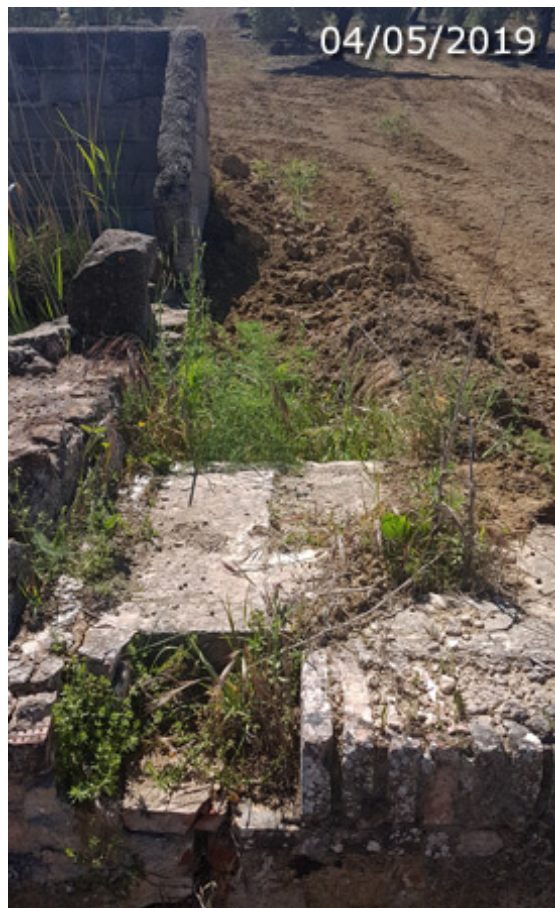
*Detalle del enterramiento del pilar que quedaría a lo largo de la alberca (A. Ventas. mayo 2019)*
