# Fuente de CAÑADA HERMOSA

Cúllar, Granada

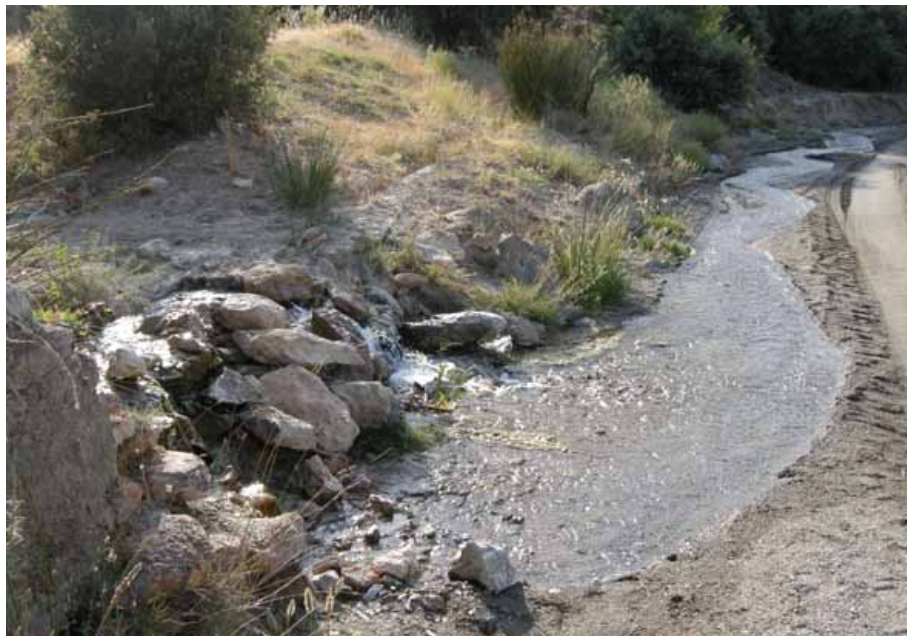
*Fuente de Cañada Hermosa (T. Tortosa Rodríguez, verano 2011)*

Mina o cimbra de la balsa de Cañada Hermosa, la mina está hundida a un centenar de metros de la balsa. Solo sale agua cuando hay un invierno de lluvias o nieve, el agua cae a la rambla al estar la mina hundida.

La balsa se encuentra sin mantenimiento y mina hundida, lastima unas horas de excavadora permitirían llevar el agua a la balsa y es probable que la mina este hundida por falta de mantenimiento por esos solo sale agua cuando hay un buen invierno de precipitaciones.

Abandono total, mina y cimbra hundida. Falta de mantenimiento.
