# Fuente de la VIÑA DE GABRIEL

Alpandei, Málaga

Nombre del manantial/fuente: **Fuente de la VIÑA DE GABRIEL**

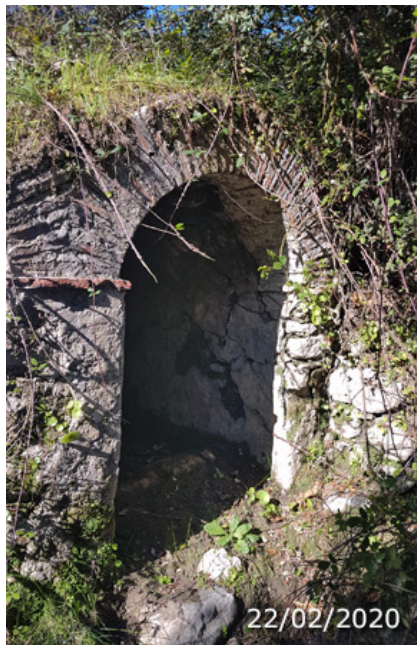
*Alcubilla de la Fuente de la Viña de Gabriel (A. Ventas, febrero 2020)*

La citada alcubilla, de bella factura, tiene más o menos un metro de altura, está construida en piedra y rematada en ladrillo de barro macizo haciendo un arco abocinado de medio punto en su entrada. La base es cuadrada, está colmatada de sedimentos por lo que no se puede apreciar la profundidad, presumiblemente podría tener unos 20-30 cm. Apenas unos 20-30 cm de la entrada es observable una hilera de piedras en el suelo que delimitarían la entrada de la misma con la pila interior que contendría el agua, siendo éstas la pared más externa.

Sería deseable una limpieza, incluso una restauración de esta bonita y antigua fuente.

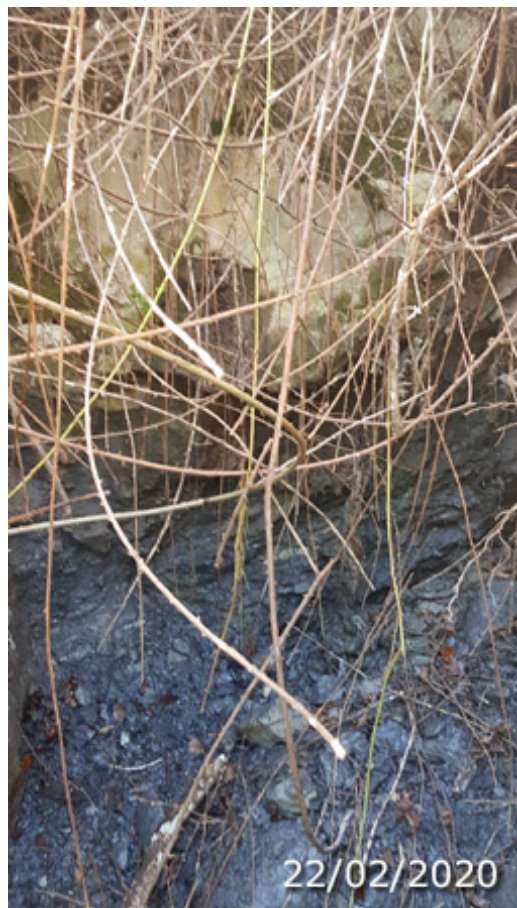
*Suelo encharcado y cauce para el reguero de la fuente inferior (A. Ventas, febrero 2020)*

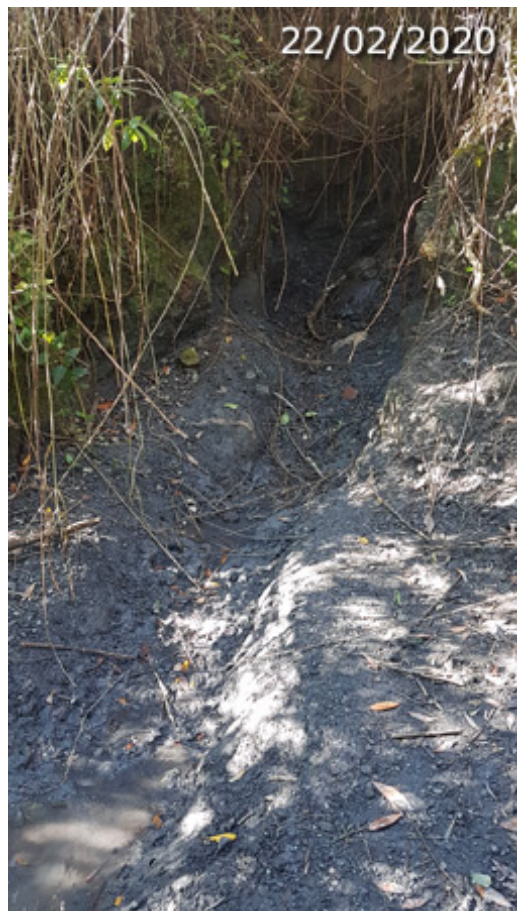
*Cauce horadado en la tierra para la salida del reguero de agua de la fuente inferior (A. Ventas, febrero 2020)*
