# Molino de la RIBERA DEL GUADALBACAR

Lora del Río, Sevilla

Nombre del elemento: **Molino de la RIBERA DEL GUADALBACAR**

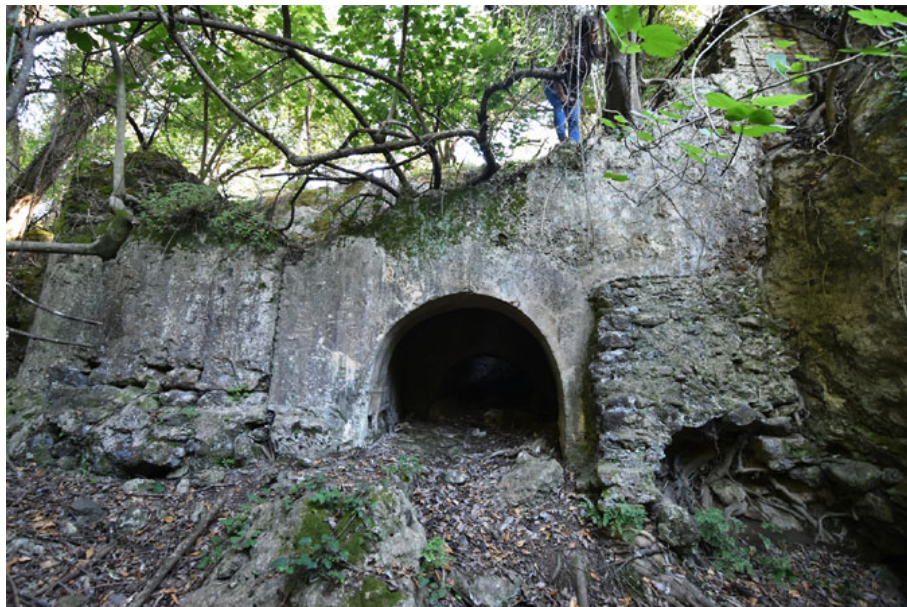
*Molino de la ribera del Guadalbaccar, salida de los cárcavos y alzado principal (A. Márquez Pascual, junio 2026)*

Descripción de las instalaciones: **Inexistentes. El molino está cubierto de maleza. Las raíces de los higuerones agrietan parte de la estructura y su revestimiento interior. En cualquier época del año, sobre todo en verano, se acercan veraneantes a estas orillas del Guadalbacar y arrojan vertidos y suciedad en cualquier sitio. Sobre todo, bajo el puente de hierro sobre el Guadalbacar (así figura escrito en la inscripción del puente), un vertedero de neumáticos, gomas, botellas y otros vertidos de gente incívica y sin conciencia medioambiental ni de ninguna clase.**

Deficiente

Estado ruinoso y cubierto por maleza

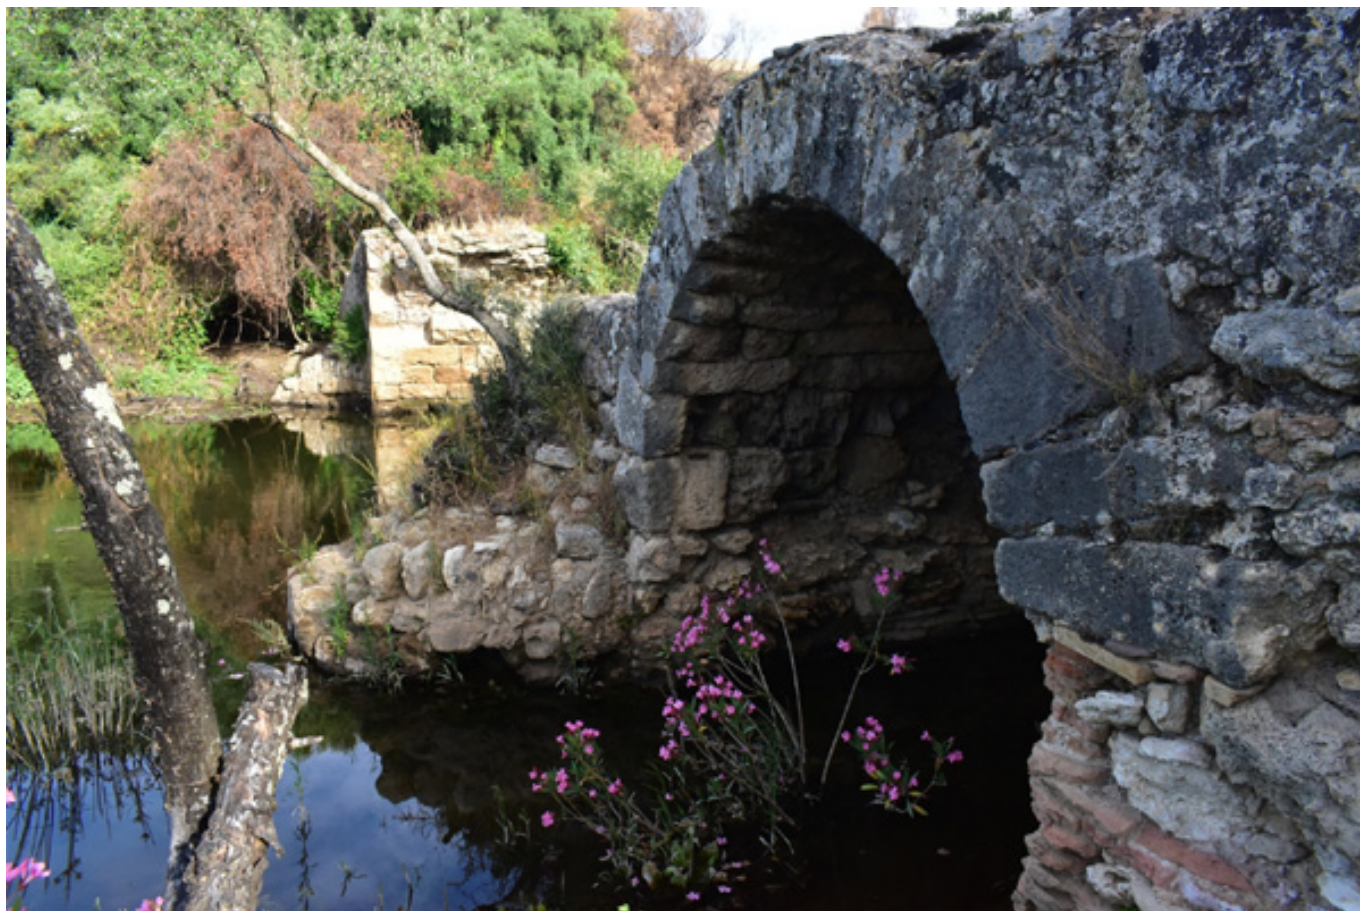
*Posible puente romano recalzado en época andalusí sobre río Guadalbacar (A. Márquez Pascual, junio 2026)*
