# Manantial de GANDUL

Alcalá de Guadaíra, Sevilla

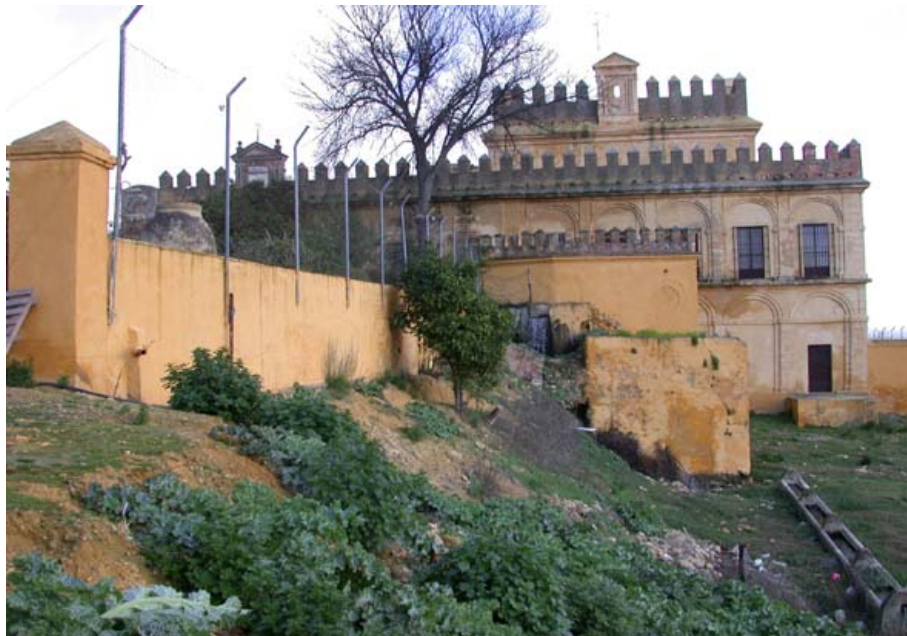
*Manantial de Gandul (S. Martos, febrero 2007)*
