# Pilar de los LIMONES

Carmona, Sevilla

A. Castillo (mayo, 2006)

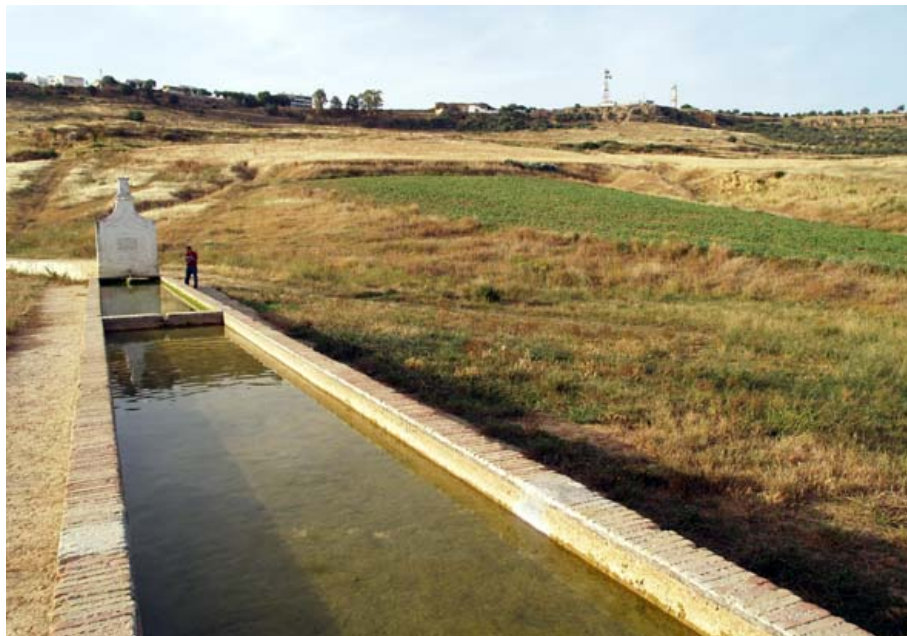
Este pilar es por situación y factura similar al del Pilar Ancho, localizado también en el término de Carmona. Igual que aquél, se encuentra en la parte baja de la mesa de calcarenitas o Alcor de Carmona. A él se llega a través de la vereda del Viso, pasando junto a la antigua fábrica de anisados de la Concepción, cerca del arroyo de Brenes. Data de 1847, según consta en inscripción; fue también lugar de abrevadero y descansadero de ganado. El pilar tiene una longitud de unos 30 m y un frontal con dos caños.

Deficiente

Afección al caudal por bombeos o derivaciones

Abandono, suciedad y vertidos
