# Pilas de las SALADILLAS

Valenzuela, Córdoba

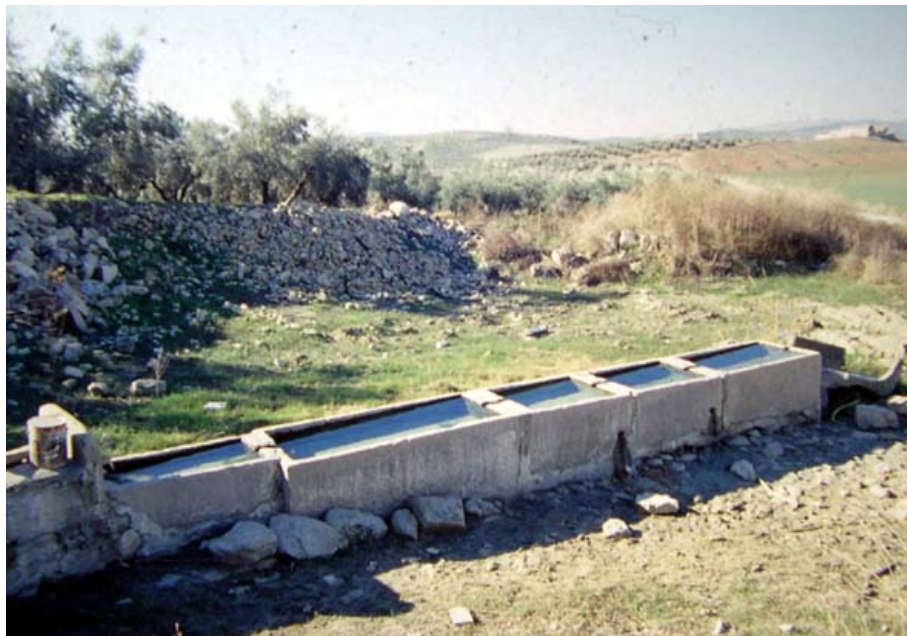
*Pilas de las Saladillas (R. Córdoba de La Llave, 1998)*

El estado de conservación es bastante preocupante, pues la canalización que conduce el agua se encuentra muy fracturada.

Deficiente

Según comentario recibido de gentes del lugar estas pilas ya no existen en la actualidad (noviembre 2011) debido a que han sido robadas, o en algún caso guardadas con objeto de protegerlas. Para su traslado se utilizó maquinaria pesada lo cual originó graves daños en algunas pilas.
