# Fuente de los SIETE CAÑOS

María, Almería

## 1 Localización

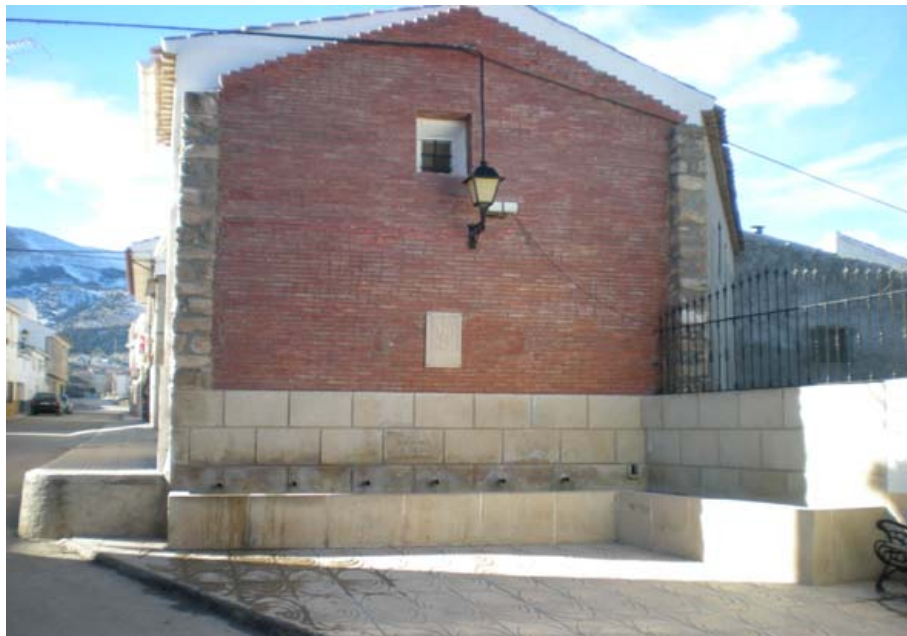
*Fuente de los Siete Caños (F. Moreno Cayuela, diciembre 2008)*
