## Alcubilla de CORTIJO VIEJO

Rambla, La, Córdoba

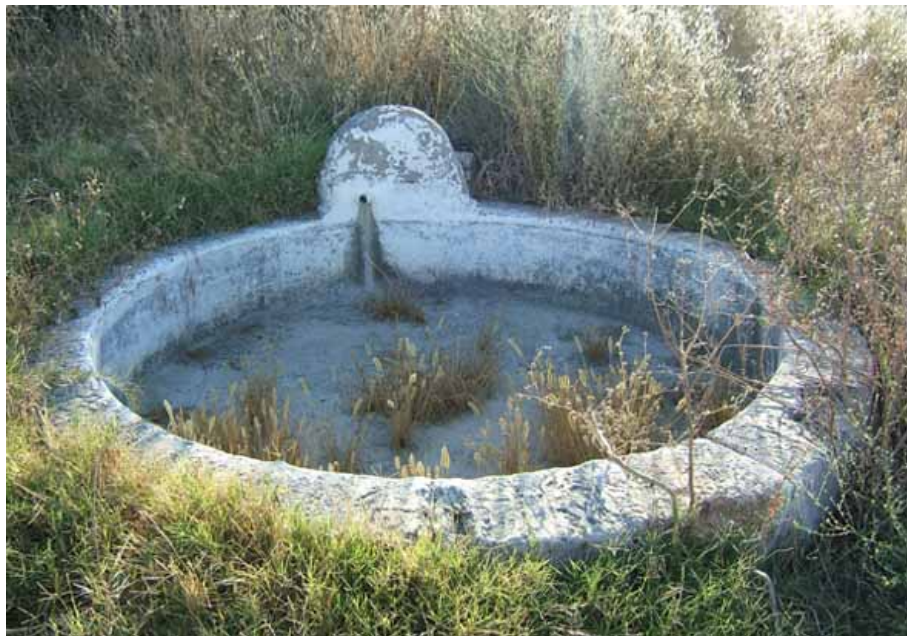
*Fuente de Cortijo Viejo (F. Cuesta López, agosto 2007)*

La fuente es circular de ladrillo con un frontón semicircular del cual sale el caño.

Aceptable

Esta fuente que en la actualidad esta completamente seca ha estado vertiendo agua hasta hace unos años, en los que la construcción de un pozo en las cercanías ha mermado su caudal hasta secarlo. (información sacada de los agricultores de la zona).
