# Fuente de DOS HERMANAS

Montemayor, Córdoba

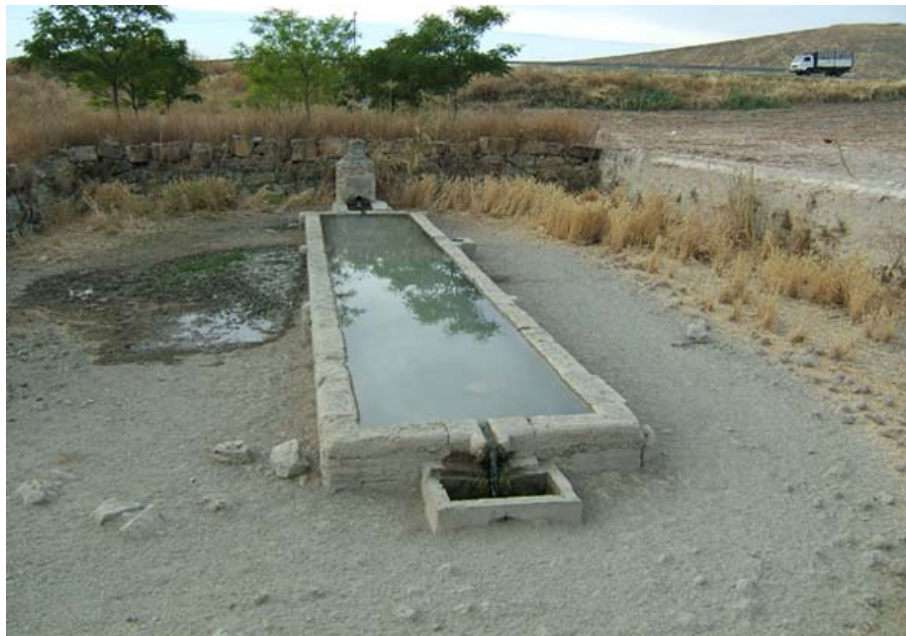
*Fuente de Dos Hermanas, vista de la fuente y el abrevadero (F. Cuesta López, agosto 2008)*

Aceptable

El pilar de esta fuente se encuentra actualmente oculto por los sedimentos depositados en la zona por las lluvias torrenciales de los últimos años; sólo aflora la pilastra de salida del agua, construida en ladrillo, que estaba colocada en un lateral del pilar. Se conserva mejor la alcuba de recogida del agua, emplazada unos metros al sur del lugar ocupado por el pilar (R. Córdoba).

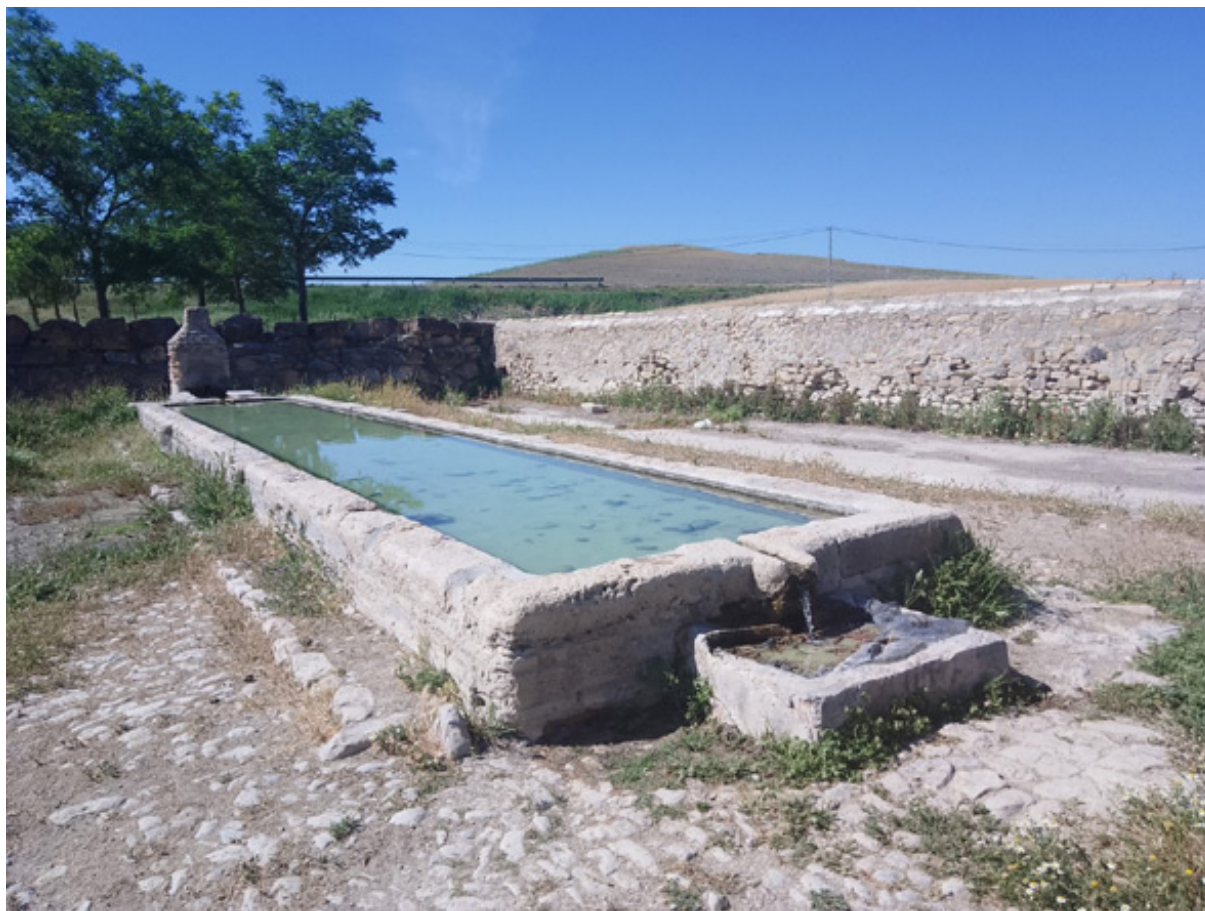
*Detalle lateral (F. Cuesta López, mayo 2023)*
