# Manantial del HIGUERÓN

Fuengirola, Málaga

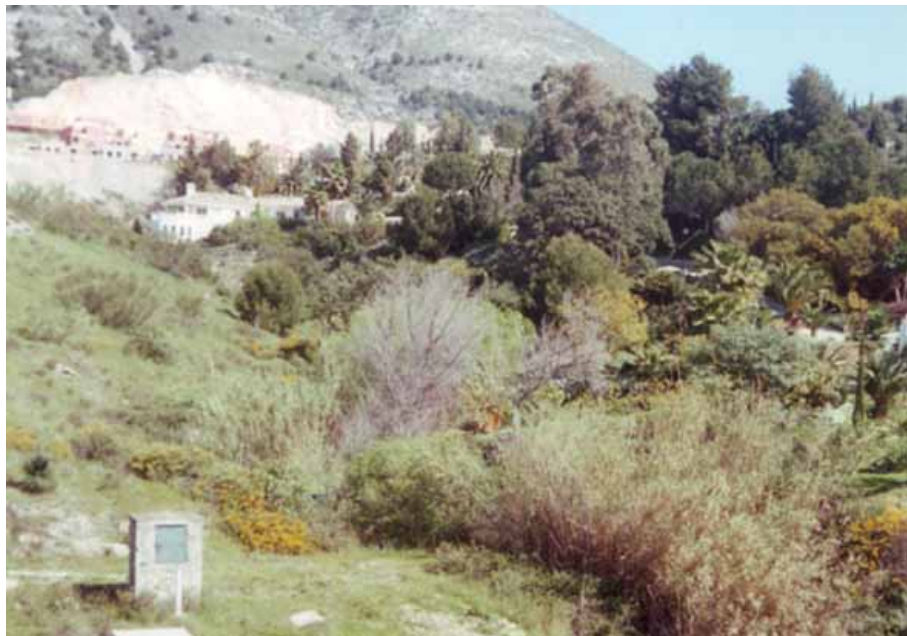
*Manantial del Higuero antes de la construcción de la Urbanización (L. Sánchez, octubre, 2000)*

Actualmente, estas surgencias se hallan prácticamente secas, pero hace años aportaban un caudal de 3 l/s que, junto con un pozo situado en sus inmediaciones, llegaron a proporcionar hasta 5 l/s, caudal suficiente para cubrir el abastecimiento histórico del antiguo núcleo de Fuengirola. Existen otros manantiales también asociados a las peridotitas, de similares características, como es el caso del manantial de La Mina.
