## Fuente del VINCULO

Purchena, Almería

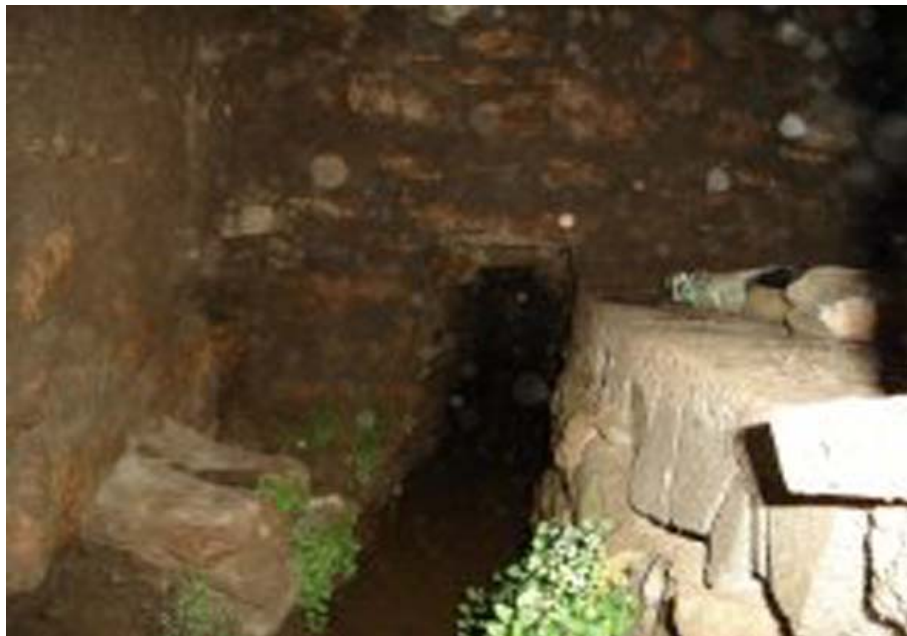
*Fuente El Vínculo (J. Martínez)*

Se trata de una fuente usada para el regadío de los cultivos próximos. Es una galería de unos 2 Km de largo. Actualmente sin salida de agua por hundimiento.

Deficiente

Afectada por hundimientos

Esta fuente regaba un pago muy grande de terreno y sin ella no hubiera sobrevivido la aldea, ahora está abandonada y nadie hace nada por recuperarla. Su agua era muy buena y aunque ahora la subsistencia no depende de lo que se cultiva con su agua, no estaría nada mal hacer algo por su recuperación, al menos se podría usar como aguadero natural para la fauna silvestre. Estaría bien que alguien hiciera algo para recuperarla.
