# FUENTE NUEVA

Vélez-Rubio, Almería

Nombre del manantial/fuente: **FUENTE NUEVA**

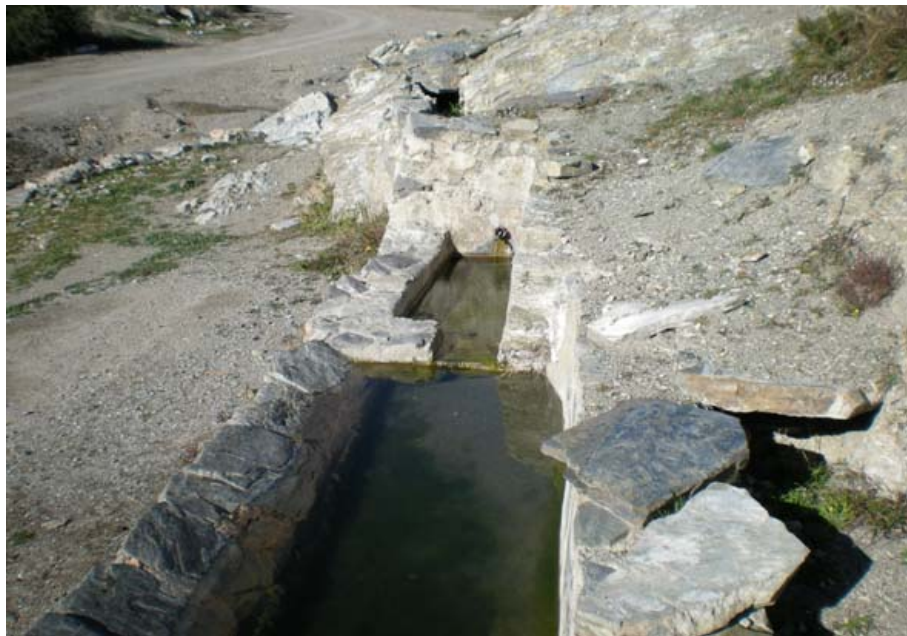
*Fuente Nueva (F. Moreno Cayuela, diciembre 2008)*

Descripción de las instalaciones: **Las riadas periódicas (en especial la de 19 de octubre de 1973), han provocado el aterramiento de la alberca (balsa) y la rotura de pilares y lavaderos. Éste es el motivo de la imagen deplorable de muchas de éstas fuentes, que han tenido que repararse periódicamente. Este aspecto no debe engañarnos en cuanto a la importancia histórica que han tenido y nadie puede predecir que no lo tengan en un futuro.**

Deficiente
