# Fuente de SAN RAFAEL

Taberno, Almería

## 1 Localización

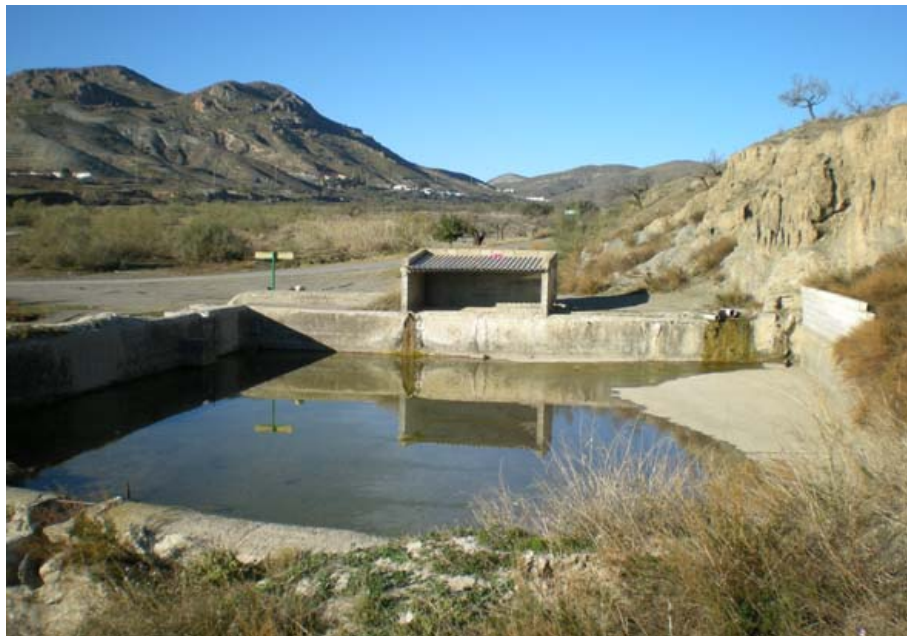
*Fuente de San Rafael (f. Moreno Cayuela, diciembre 2008)*

Se ubica en el margen izquierdo de la Rambla de Taberno y a dos kilómetros de la población. Este manantial era inmenso y movía un viejo molino. Últimamente está muy mermado, por las escasas lluvias y el abandono parcial de la galería de mas de mil metros de longitud. Esta histórica fuente, se conocía con el nombre de D. Manuel.

La alberca existente es también de grandes dimensiones, destacando la robustez de sus muros.

Descripción de las instalaciones: **Excepto la alberca (balsa en la terminología local), el resto de las instalaciones se encuentran en estado de conservación mediocre, por no hablar del "estilo" que apenas alcanza el límite de lo funcional. Sería recomendable una reconstrucción con gusto, que el lugar bien lo merece, para lo que sería necesario la aportación de organismos públicos. Habría que construir eso si, con la robustez necesaria para resisitir las avenidas.**

Deficiente
