# Nacimiento del VENTORRILLO DE SAN ANTONIO

Gaucín, Málaga

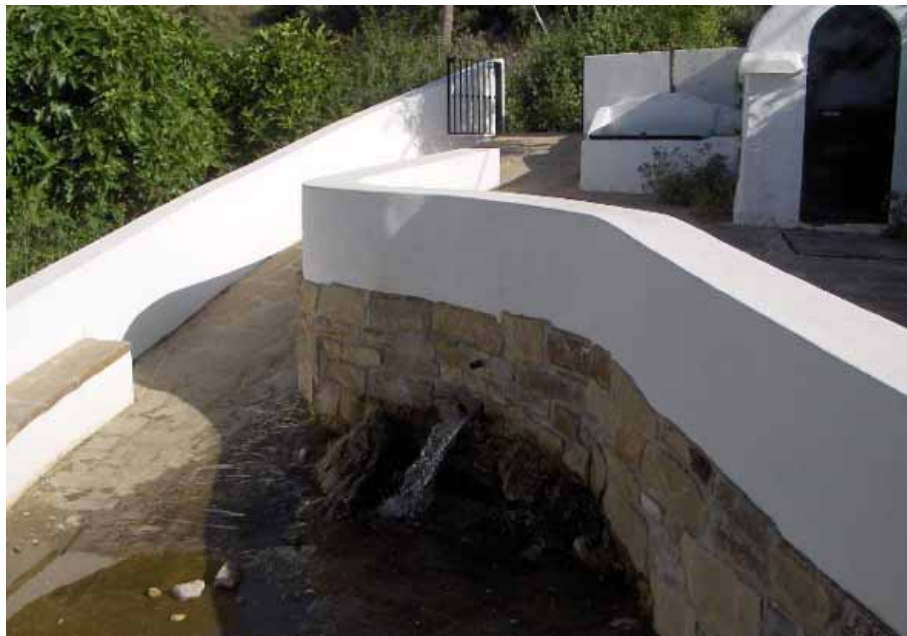
*Nacimiento del Ventorrillo de San Antonio (S. Rodríguez Domínguez, mayo 2010)*

La fuente se halla a pie de la carretera que lleva a Gaucín junto a las ruinas de un ventorro al que seguramente abastecía. Forma parte del antiguo sistema de abastecimiento de la población. La sobreexplotación del acuífero ha mermado su caudal original. De hecho en la fecha de visita (17 enero 2009) estaba seca.

La obra de adecuación del manantial se encuentra rehabilitada y en perfecto estado aprovechándose como mirador paisajístico.
