# Fuente de Balsaín

María, Almería

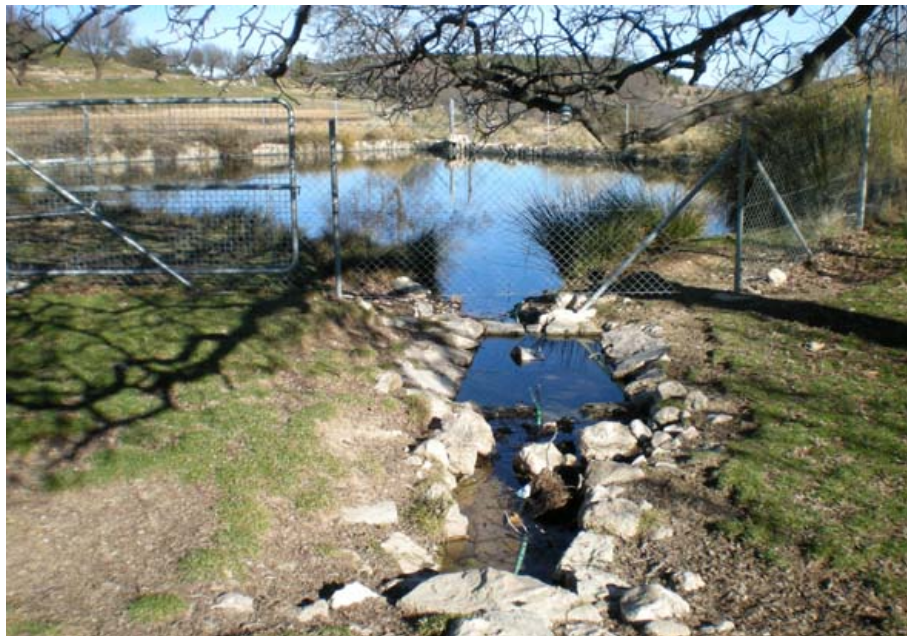
*Fuente Balsaín (F. Moreno Cayuela, diciembre 2008)*

Deficiente

Contaminación (por actividades agrícolas.)

Afección al caudal por bombeos o derivaciones

Tenemos datos de medida del caudal que manaba en 1980, 4,5 litros/segundo. La apertura de pozos y parece ser que la carencia de precipitaciones, han disminuido paulatinamente el caudal.
