# Fuente de los ATANORES

Valle de Abdalajís, Málaga

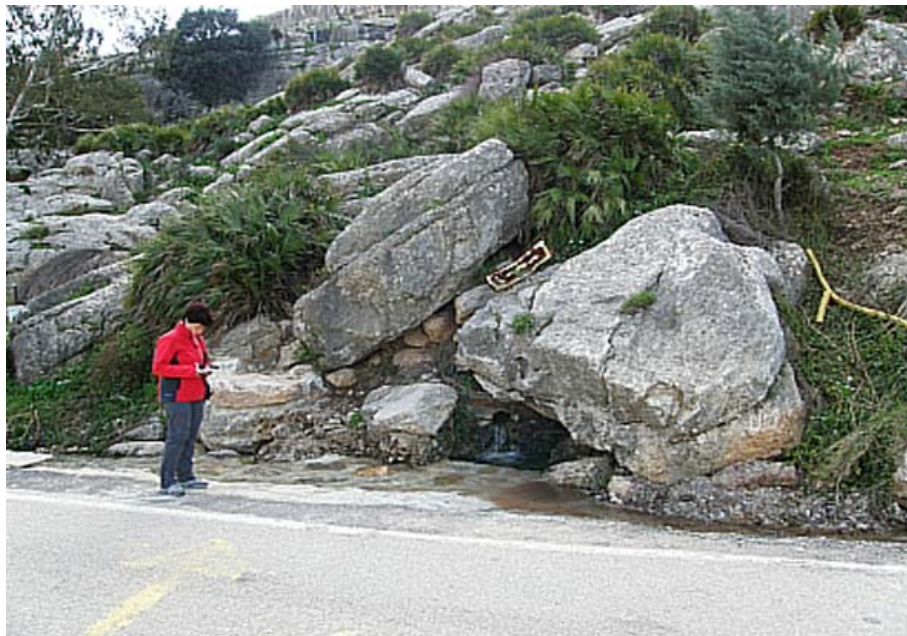
*Fuente de los Atanores, el manantial brota en el arcén de la carretera (A. Vela Torres, febrero 2009)*

Aceptable

En la actualidad, este manantial -que jamás se secó- está perdido debido a la perforación del acuífero causado por las obras de construcción de un túnel perteneciente a la línea de Alta Velocidad Córdoba-Málaga (en el año 2005). Únicamente funciona durante un breve período de tiempo cuando las lluvias son intensas.
