# Manantial de la FRESNEDA

Antequera, Málaga

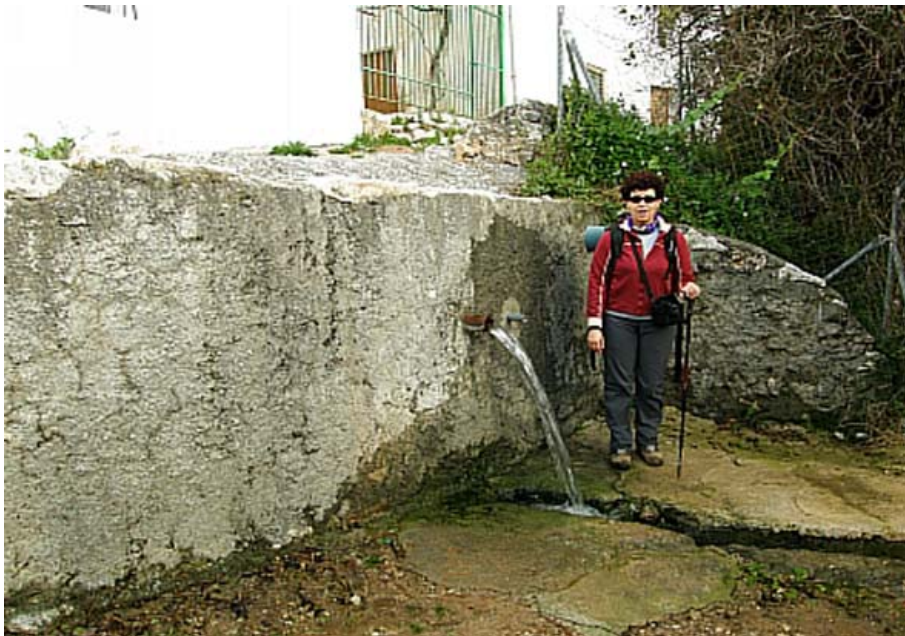
*Manantial de la Fresneda (A. Vela Torres, febrero 2009)*

A menos de 1 km del Valle de Abdalajís, el manantial se encuentra al pie de los paredes meridionales del Tajo del Cuervo; el agua brota en varios puntos, algunos de los cuales han sido adaptados para almacenarla, como aljibes, desde donde es conducida por medio de mangueras hasta la aldea. En ésta existen un par de surgencias y una fuente, cuyo frontal enlucido con cemento no se parece en nada al que se ve en antiguas fotografías, en las que el caño está embutido en un muro compuesto por bloques de piedras.

Aceptable

En los primeros meses de 2005 este manantial se secó por primera vez debido a la rotura del acuífero, causado por la construcción de un túnel perteneciente al tramo del AVE entre Málaga y Córdoba. Actualmente se está trabajando en el sellado del acuífero.
