# Fuente del CASCAJAR

Lucena, Córdoba

*Fuente del Cascajar (M. López Chicano, diciembre 2008)*

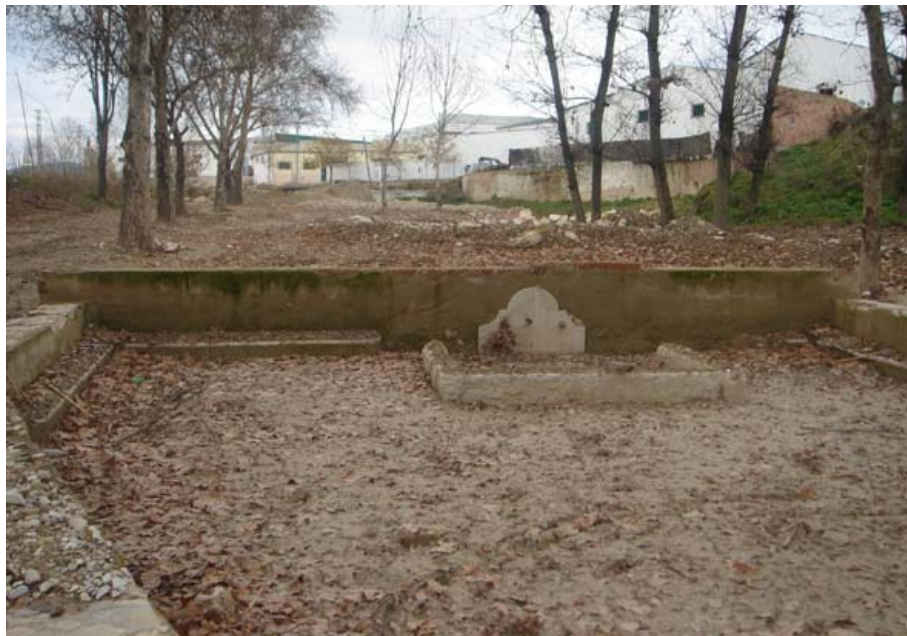
La fuente y el entorno se han reconstruido en varias ocasiones, pero las riadas y desbordamientos del Rigüelo han anegado y sepultado la fuente en repetidas ocasiones. En la actualidad se halla muy deteriorada y seca (aunque el agua probablemente siga fluyendo de forma oculta hacia el arroyo).

Descripción de las instalaciones: **El punto de surgencia se encuentra ligeramente bajo la superficie del terreno. Así, las últimas restauraciones han consistido en acondicionar la depresión del terreno con empedrado y un muro de ladrillo más o menos rectangular, con barandas (ahora desaparecidas), escalones de acceso, poyetes para sentarse, un pequeño frontón con dos caños de bronce y pileta rectangular de vertido. En los alrededores quedan restos de un kiosco y un pequeño parque infantil, ahora completamente abandonados.**

Deficiente
