## Fuente del PUERTO DEL CEREZO

Priego de Córdoba, Córdoba

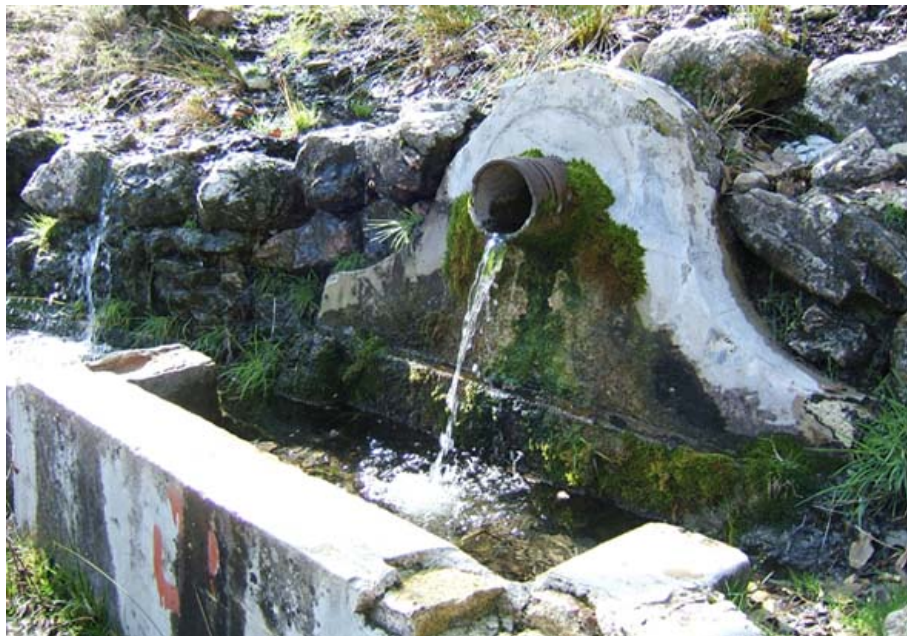
*Fuente del Puerto del Cerezo, vista frontal (F. Cuesta López, febrero 2009)*

Deficiente

Contaminación (Ganadera)

Rotura y aterramiento por reptación de la ladera

La fuente consiste en un frontón de pequeña envergadura con un caño metálico de diámetro relativamente grande (probablemente indicando que el caudal antaño fue mayor) que vierte en una pileta rectangular conectada a un abrevadero alargado, estrecho y de baja altura (sin duda para ganado caprino y ovino) con forma de V en planta, con el vértice hacia el caño. Todo el conjunto está adosado a un pequeño muro de contención de mampostería, el cual no ha podido sostener la pendiente, ya que un ramal del abrevadero se encuentra completamente aterrado.
