# Manantial de la CASERÍA DEL TACHO

Archidona, Málaga

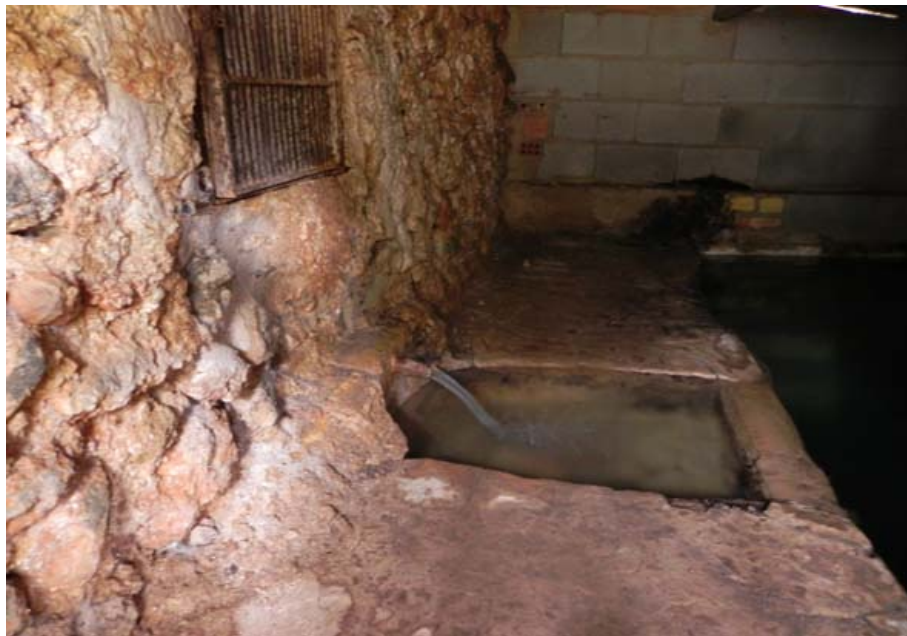
*Manantial de la Casería del Tacho (F. M. Medina, marzo 2013)*

Se trata de un manantial que vierte mediante un caño a una pila tallada en piedra y esta a su vez a una alberca. Todo el conjunto se encuentra cubierto y vallado como se puede ver en las fotografías. El aliviadero de la alberca es el caudal de agua que sale al exterior mediante un tubo de PVC. Este caudal se estima en 1 l/s.

Deficiente

Se encuentra techado psra protgerlo de casos bandalicos
