# FUENTE JIMÉNEZ

Bayárcal, Almería

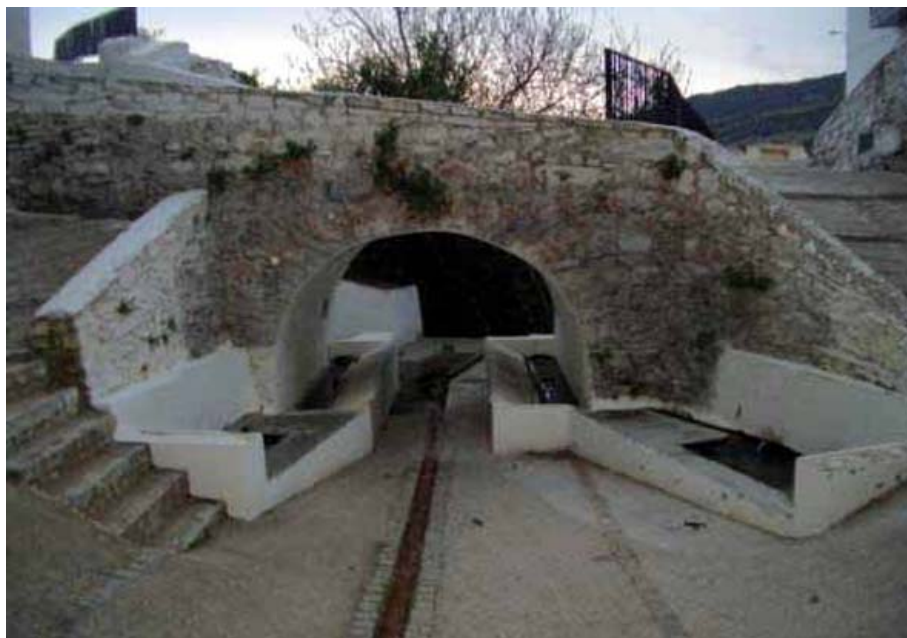
*Lavaderos de fuente Jiménez (M.L. Ruz Rodríguez, abril 2009)*

Conjunto de dos fuentes nacimientos de dos caños, cada una con sus respectivos pilares, que surten agua a dos lavaderos adyacentes. Los caños de las fuentes son de metal, faltando un en la de la derecha.

El lavadero de esta, consta de cinco pilas de lavar, de las que solo se conserva una, que está deteriorada. En el lavadero de la izquierda solo se conserva una de las cuatro existentes.
