# Fuente de NORIA LASO

Lucena, Córdoba

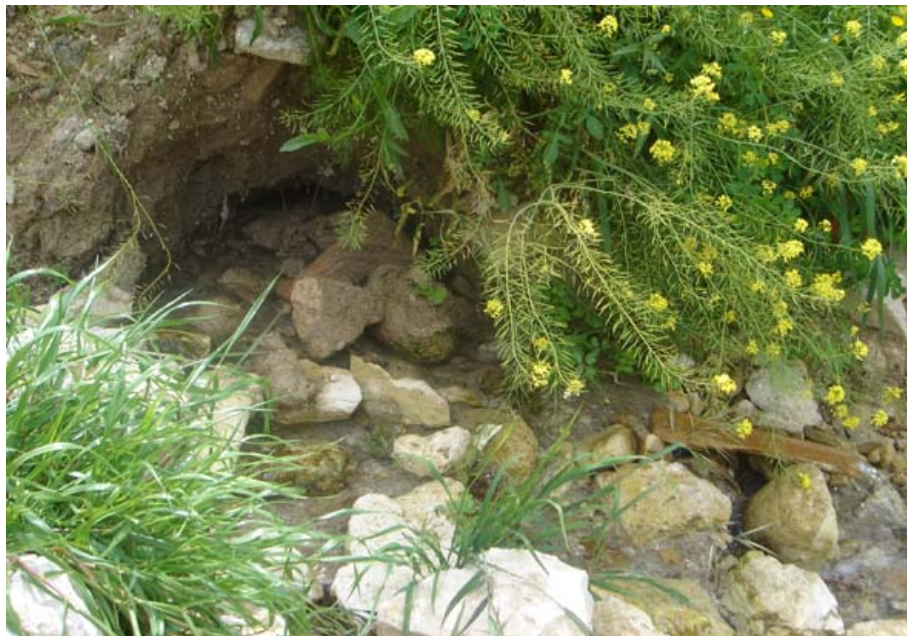
*Fuente de Noria Laso (M. López Chicano, abril 2009)*

Deficiente

Contaminación (Agrícola y por vertidos clandestinos de alpechín)

Abandono, suciedad y vertidos

Durante muchos años existió una pequeña alcuba en el punto de surgencia que daba paso a una pequeña pileta rectangular labrada en piedra, pero las riadas del invierno de 2008 se lo llevaron todo. En la actualidad hay una triste teja. Es frecuente que los fines de semana se hagan vertidos clandestinos de alpechín al Arroyo de los Llanos por parte de una almazara situada aguas arriba en los Llanos de Don Juan; el agua contaminada se infiltra parcialmente en el subálveo del cauce y vuelve a resurgir por el manantial, en el cual a veces beben los excursionistas y los ciclistas.
