# Fuente de la SIERRA DE ALBAYATE

Priego de Córdoba, Córdoba

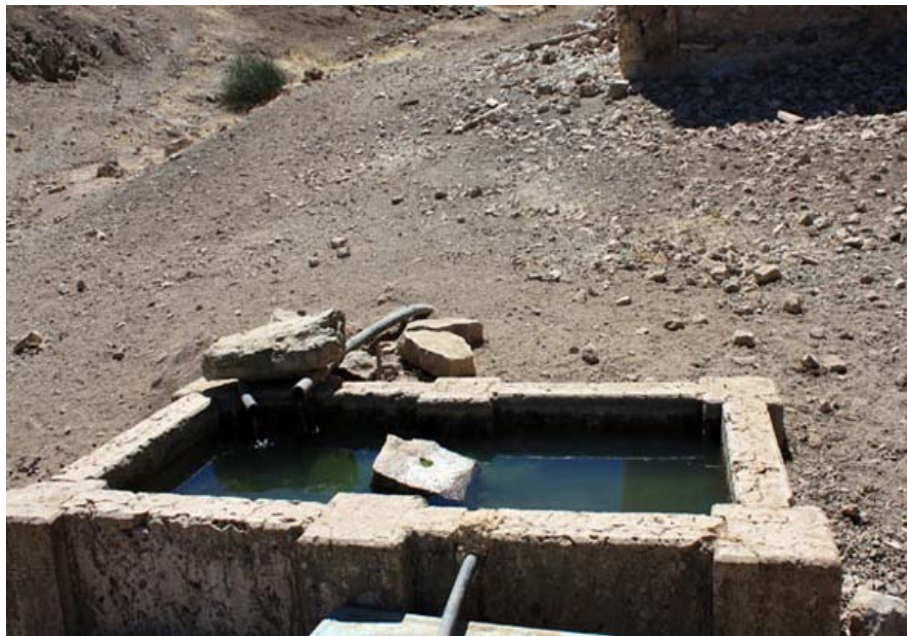
*Fuente de La Sierra de Albayate. Pilón (B. Montes Pérez, julio 2009)*

Deficiente

Deterioro de su estructura, y colmatación de la alberca.

Su antigüedad, localización en plena sierra, en un entorno árido en verano, le hacen tener una gran importancia ambiental y de uso público por parte de senderistas y montañeros. Aunque lamentablemente el estado de conservación es deficiente. Los antiguos caños han sido sustituidos por tuberías de plástico y la alberca aparece deteriorada y colmatada de fango.
