# Mina de la ZORRA

Málaga, Málaga

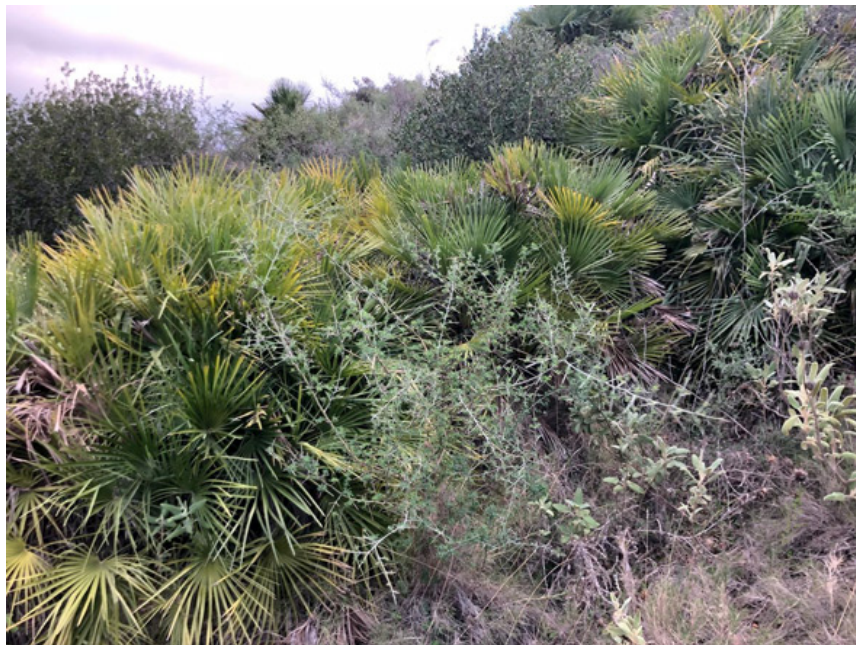
*Supuesta ubicación de la mina, entre matorral (M. Cabrera, diciembre 2020)*

En una reciente visita en Diciembre de 2020 de Miguel Cabrera y Nacho Barrionuevo, a los que se les agradece el esfuerzo, añaden que, tras llegar vía coordenadas a la zona, descubren que la matorralización ha cerrado todo el lugar y lo ha dejado impenetrable. Entre vegetación variada como palmitos, etc, llegan a descubrir dos

conducciones de polietileno que se adentran en la maleza. Al darle la vuelta descubren un pequeño cortado donde, supuestamente, llegarían las gomas y donde estaría ubicada posiblemente la mina. Es apreciable agua en la zona, y humedad pero, aunque había llovido recientemente, observar vegetación típica de entornos húmedos sugeriría que la zona era la correcta.
