# Fuente del ÁLAMO

Lucena, Córdoba

## 1 Localización

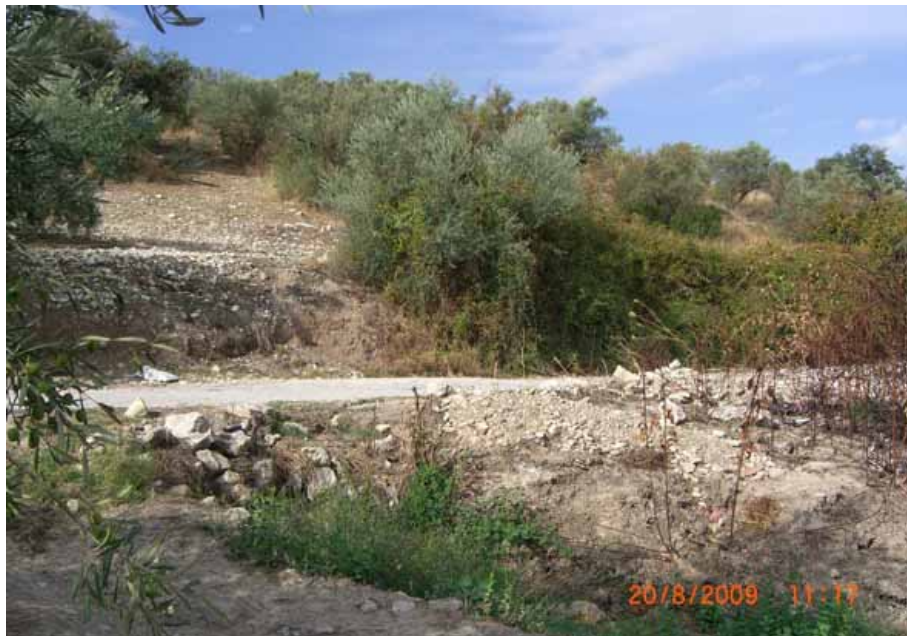
*Fuente del Álamo (M. López Chicano, septiembre 2009)*

Se localiza a 3,5 km al sureste de Lucena, en la margen izquierda del Camino de los Poleares, junto al arroyo de Doña Elvira que no suele llevar agua por encima de este punto. El agua surge junto a la carretera, entre ésta y el arroyo, en la base de un pequeño muro de contención de mampostería. Antiguamente existía una pequeña alcubilla blanqueada que recogía el agua, pero que las sucesivas riadas se han encargado de destruir. En la zona donde nace el agua existe un contacto entre rocas calizas (calcarenitas) acuíferas y materiales margosos de baja permeabilidad, por lo que es lógico que exista un manantial cercano al punto topográficamente más bajo (proximidades del arroyo).

Deficiente

Durante el año 2013, esta fuente ha sido restaurada y remozada por parte de la Delegación de Agricultura del Ayuntamiento de Lucena, como se puede comprobar en las nuevas fotografías. La restauración ha consistido en sellar con un muro la pontanilla de la carretera en la que surgía el agua, colocando un caño y una pequeña pila rectangular. El conjunto se ha encalado y se ha desbrozado de maleza. Además, de forma muy acertada, se han construido escalones con baranda para acceder a la fuente, así como una mesa con bancos para el descanso de las personas; también se ha plantado un álamo y se ha señalizado la fuente.
