# Fuente de PUERTO LUCÍA

Cortegana, Huelva

*Fuente de Puerto Lucía (J.L. Macías Rico, octubre 2009)*

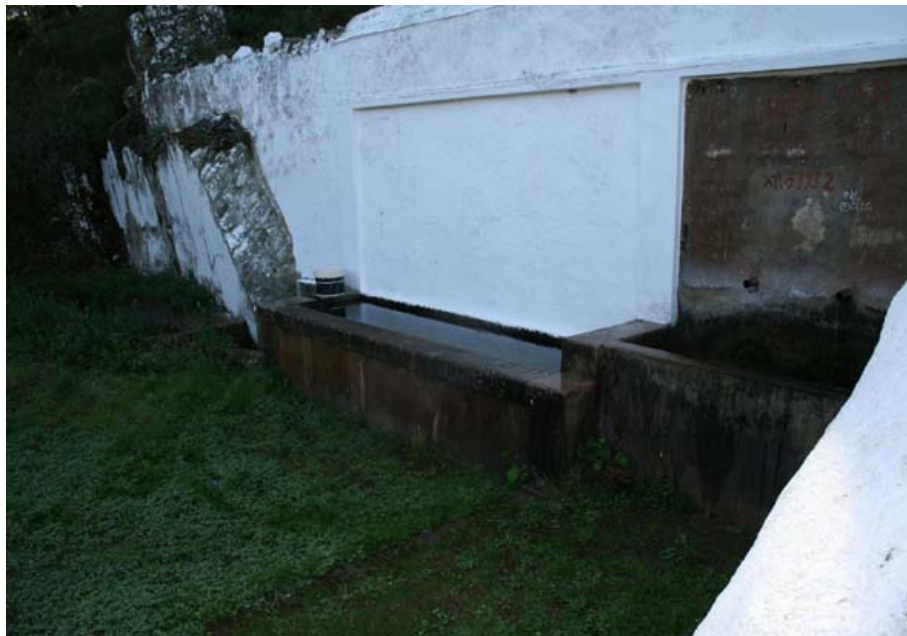
Deficiente

Se trata de un manantial de galería la cual no se revisa hace muchos años, en la actualidad puede estar obstruida por raíces o derrumbes. Dentro de ella hay instalada una conducción mediante "atanaores", es decir tubería hecha a base de piezas de cerámica.
