## Fuente del PILAR

Santa Elena, Jaén

Fuente del Pilar (J.A. Palomino León, febrero 2010)

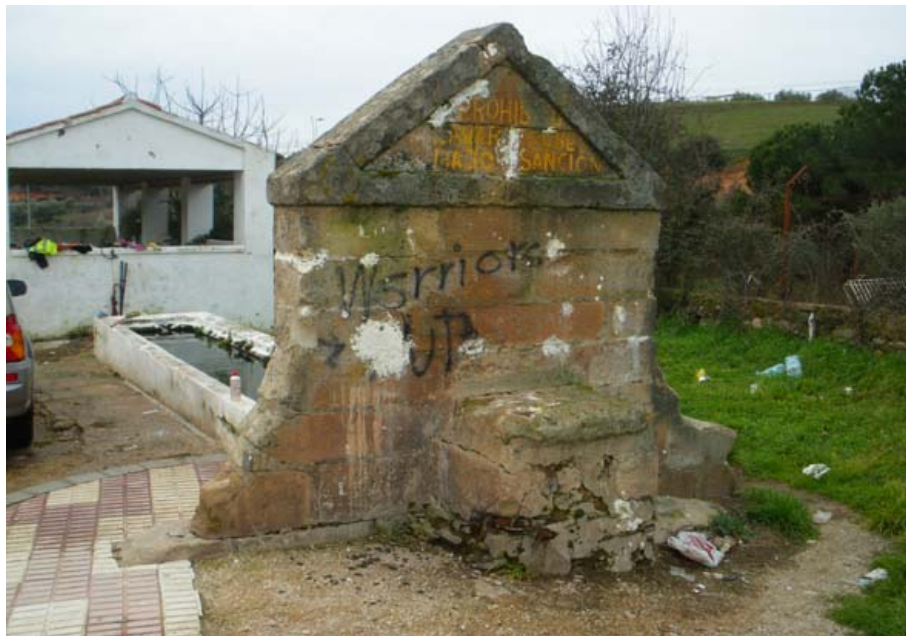
Descripción de las instalaciones: **Todo el conjunto está en un grave estado de abandono, el lavadero se inunda de agua que llega a correr por el camino aledaño. Aparte junto al nacimiento de la fuente se hizo una alcantarilla que posiblemente esté contaminando las aguas.**

Deficiente

Contaminación (Aguas fecales)

Abandono, suciedad y vertidos

Este fuente debería ser restaurada y la zona en su conjunto mejorada para evitar los depósitos de basura y el lavado de coches.
