# Baños de la FUENTE DE LA ENCINA

Andújar, Jaén

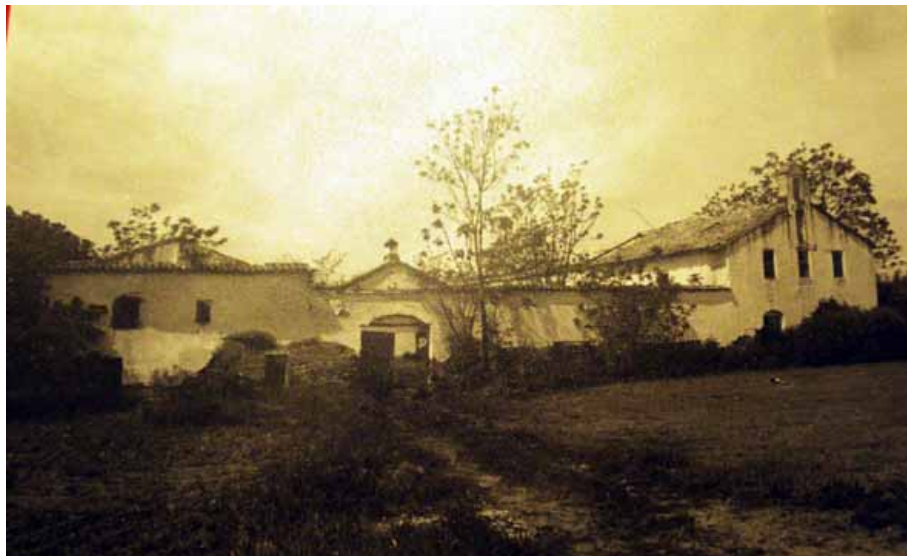
*Baños de la Fuente de la Encina (Foto enviada por J.A. Palomino León)*

Como he dicho antes el edificio de los baños ha sido destruido y el manantial no se aprecia ya.
