## Pilar del ALCORNOCAL

Fuente Obejuna, Córdoba

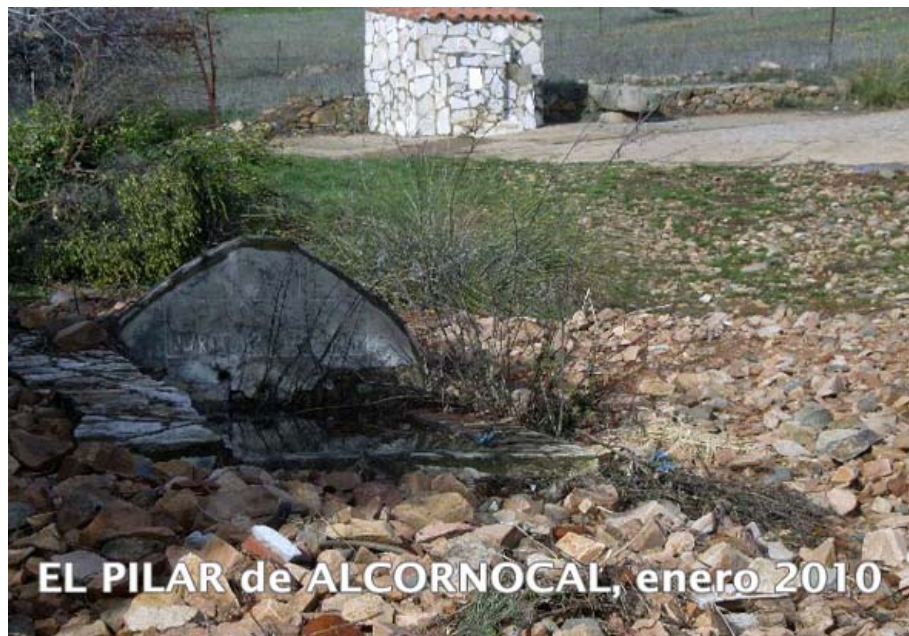
*Pilar del Alcornocal, después de lluvias torrenciales (Omar, 2010)*
