# Fuente de la PEÑALOSA

Fuente Palmera, Córdoba

## 1 Localización

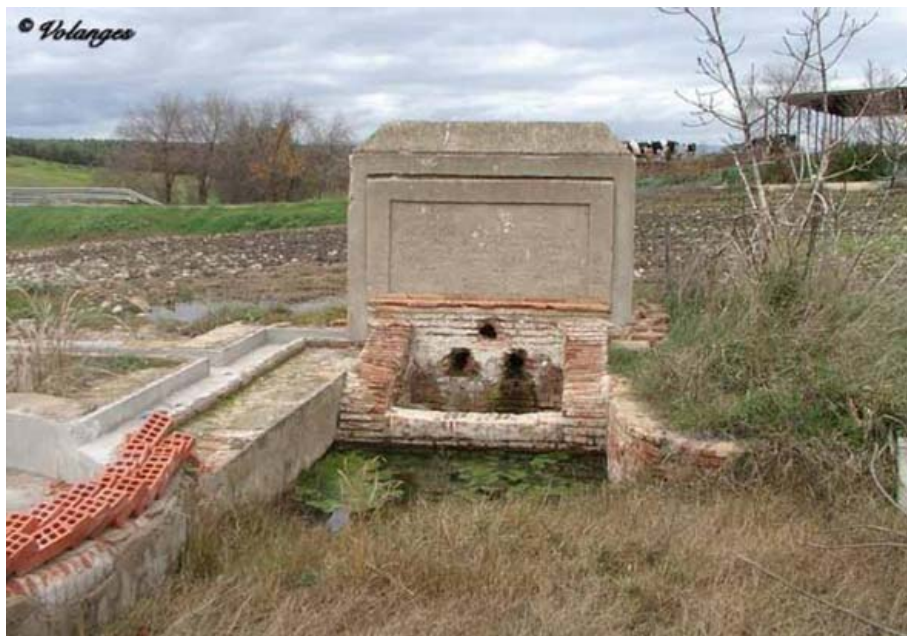
Fuente de la Peñalosa ([www.pueblos-espana.org](http://www.pueblos-espana.org))

Deficiente

Abandono, suciedad y vertidos
