# Fuente de REINILLAS

Guadalcázar, Córdoba

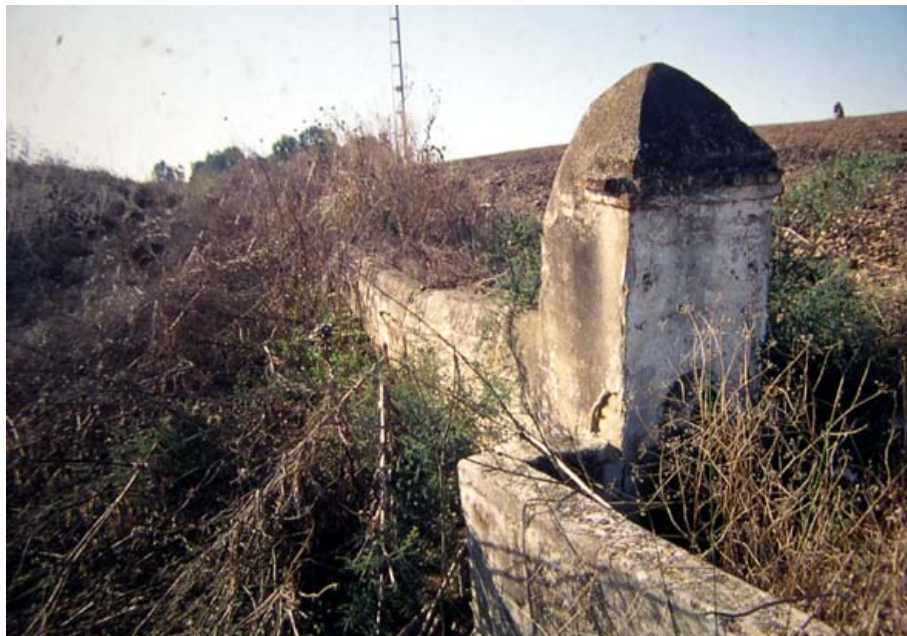
*Fuente de Reinillas (R. Córdoba 1998)*

Todo el conjunto se encuentra seco y abandonado, cubierto de vegetación y muy degradado desde el punto de vista arquitectónico.

Todo el conjunto está seco y abandonado desde hace tiempo (20-25 años), cubierto de vegetación y muy degradado desde el punto de vista arquitectónico, sobre todo el canalillo de entrada del agua y la pilastra. Su restauración exigiría primero saber si es posible recuperar el aporte de agua desde el manantial, si está seco o si se conserva y el agua es desviada y empleada con otros fines (quizá para surtir al cortijo), y después restaurar la estructura construida.
