# Fuente de PEDRO MUÑOZ

Baena, Córdoba

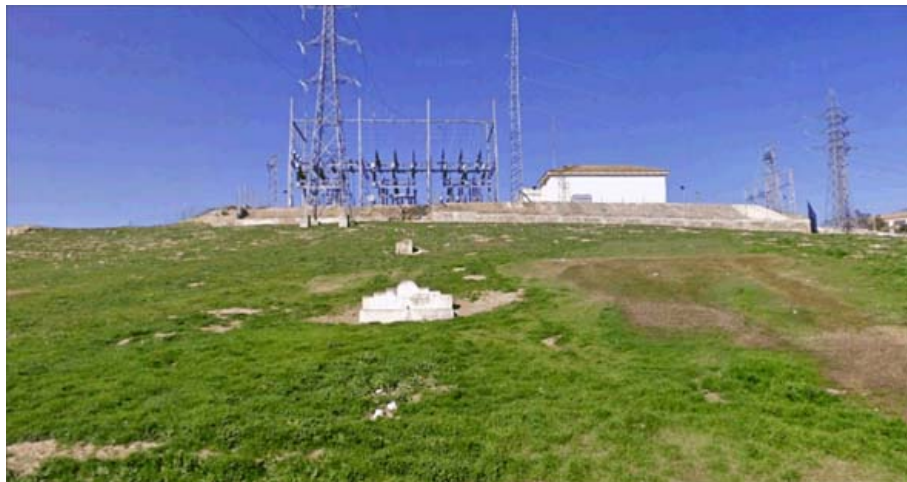
*Fuente de Pedro Muñoz (albendindesdelatorre.blogspot.com)*

Deficiente

Se encuentra en pésimo estado de conservación. Medio hundido en el terreno a causa de los aportes sedimentarios que han elevado el nivel del entorno, las losas que componen el pilar se encuentran en un estado muy irregular y presentan grandes desniveles, debidos a corrimientos de tierras que han alterado su organización original. El entorno está muy sucio y abandonado, así como el interior del propio pilar. Esta fuente es, dentro de su modestia, un buen ejemplo de pilar abrevadero tradicional y la talla de sus sillares es muy buena. Habría que hacer un esfuerzo por conservarla, limpiando el entorno, rebajando el nivel del terreno hasta encontrar el empedrado original que, sin duda, daba acceso a la fuente y consolidando su arquitectura mediante una recolocación de los sillares que conserva.

El uso tradicional de este pilar ha sido el de abastecimiento de la población y del ganado. Hoy cuenta con muy escaso caudal de agua (de hecho, el pilar está vacío pues la poca agua que entra se pierde por el terreno debido a las fisuras de su parte inferior) y está prácticamente en desuso, en una zona muy marginal de la población.

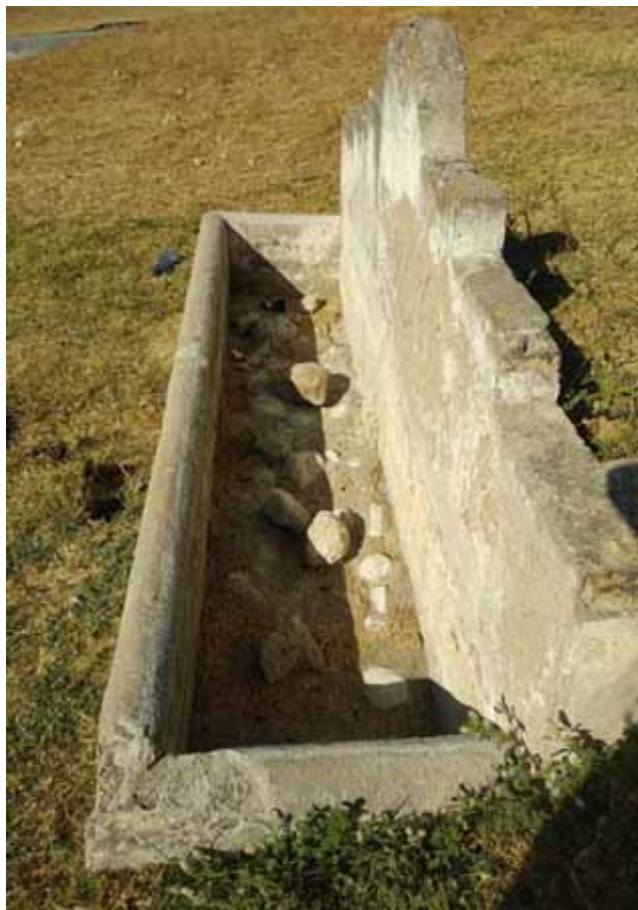
*Fuente de Pedro Muñoz (F. Cuesta López, septiembre 2020)*

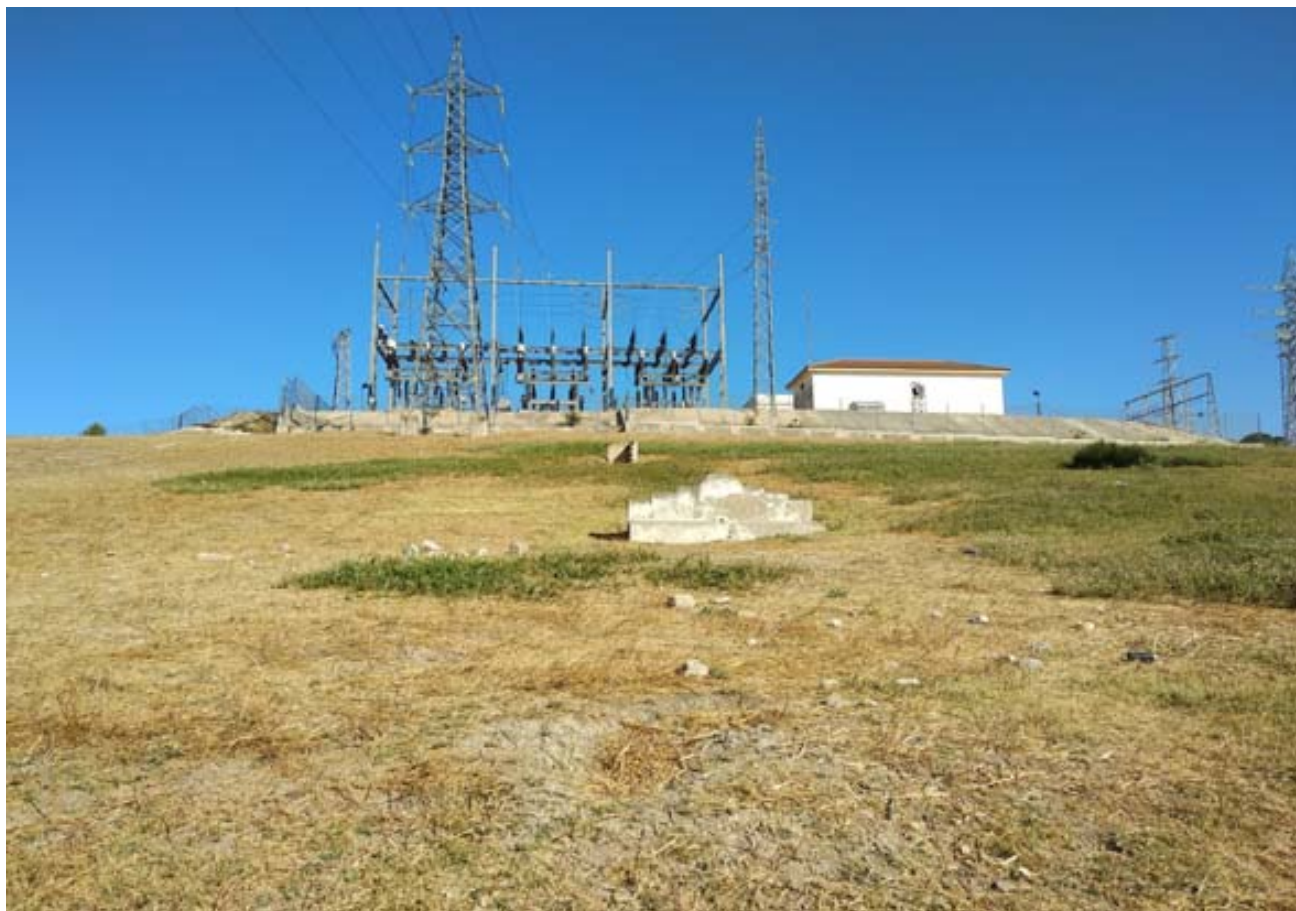
*Fuente de Pedro Muñoz (F. Cuesta López, septiembre 2020)*
