# LAVADERO MUNICIPAL

Alpandeire, Málaga

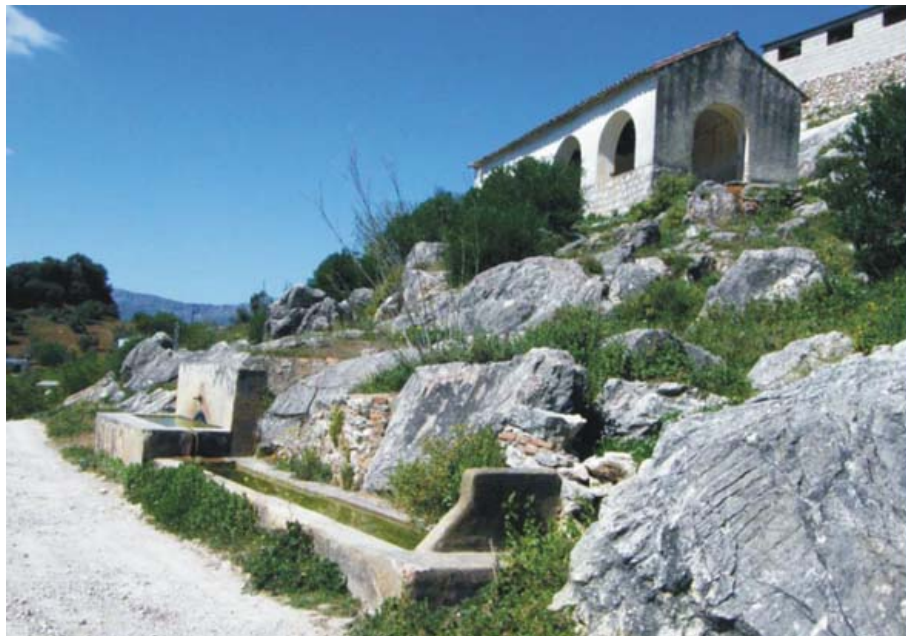
*Lavadero, fuente y abrevadero (J.E. Sierra Velasco)*

Mucho hay que lamentar las pésimas condiciones y el abandono al que se encuentra sometido el Lavadero. Por ello, se ha constatado lo de la lámina que cubre el techo de vigas sometidas a la devastación de carcomas y barrenillos, entre otros artrópodos. Es imposible el uso del lavadero porque sin una reestructuración total del mismo, el peligro de toda persona que allí acuda es máximo. Aquí importan dos factores fundamentales: seguridad y recuperación del patrimonio.

Deficiente

Abandono, suciedad y vertidos

A. Lobato añade que afortunadamente en estos momentos (noviembre 2016) se esta llevando a cabo una gran restauracion de este lavadero,cubierta nueva,picado y enfoscado de paredes,camino de acceso etc.
