# Fuente del AYÓN

Cartajima, Málaga

Nombre del manantial/fuente: **Fuente del AYÓN**

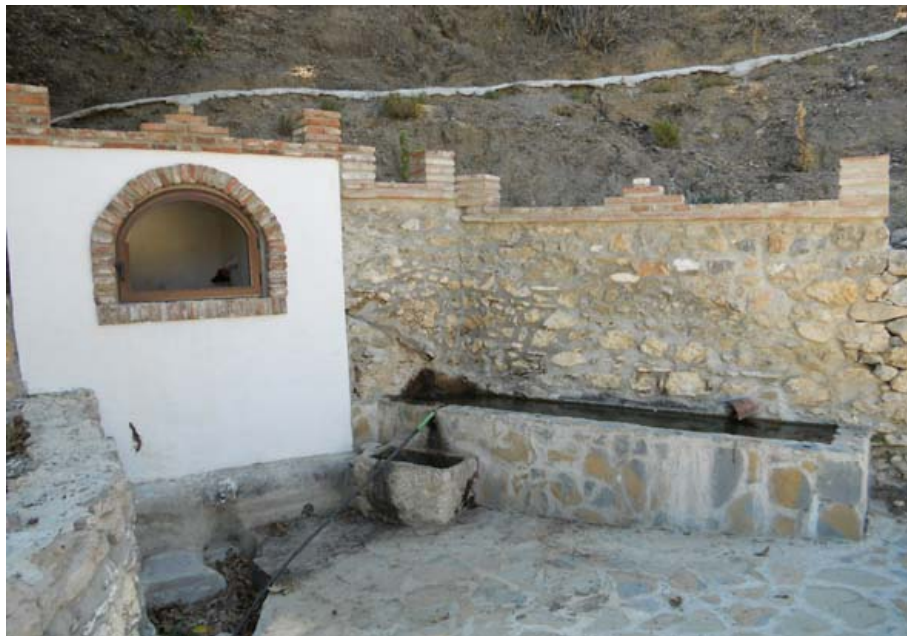
*Fuente del Ayón (S. Rodríguez Domínguez, agosto 2012)*

La fuente se halla fuera del casco urbano, a unos 300 m del municipio aproximadamente. Se trata de un aljibe con su abrevadero que se encuentra en lamentables condiciones. Posiblemente su origen data del Medievo por lo que, a buen seguro, han debido perderse elementos importantes que mostraran información relevante de la época.

Deficiente

De ahí el potencial interés en rehabilitar la fuente de Ayón y recuperarla para el uso y disfrute de sus vecinos y turistas.
