# Fuente de la HIGUERA

Ronda, Málaga

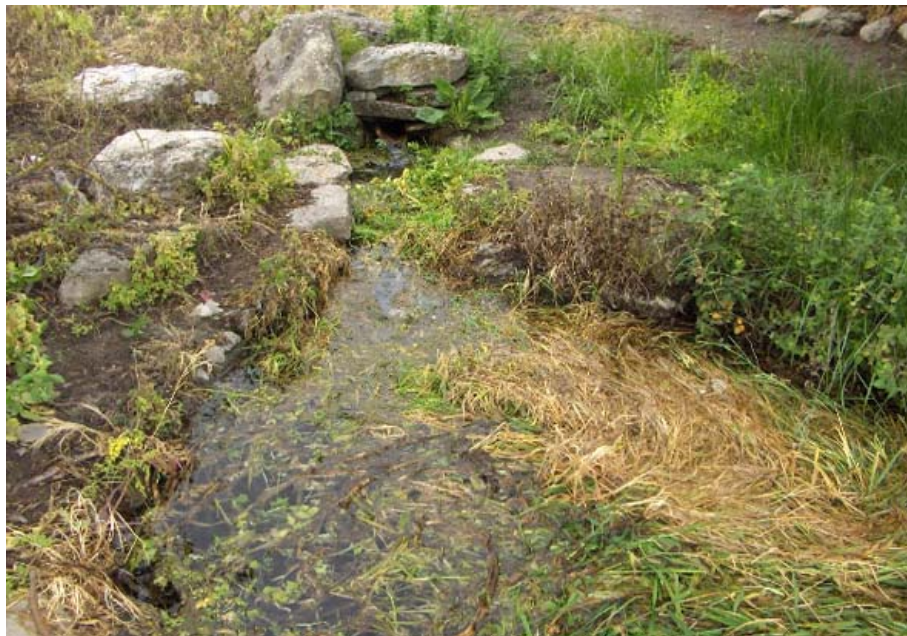
*Fuente de la Higuera, nacimiento (S. Rodríguez, mayo 2010)*

Deficiente

Abandono, suciedad y vertidos

En visita realizada el 27-8-2012 se observa que la fuente se ha secado por completo debido a la sequia del otoño - invierno.
