## Pilar del PEREJIL

Bedmar y Garcéz, Jaén

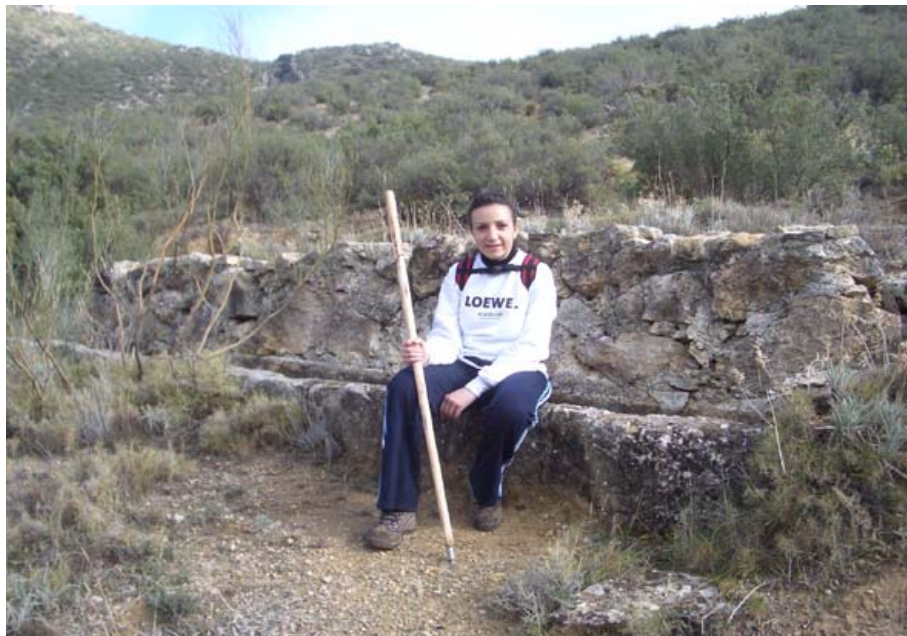
*Pilar del Perejil, romeral (R. Quesada Herrera, mayo 2010)*

Deficiente

J. M. Díaz López añade que la conducción del pilar ha sido reparada en el invierno de 2013, la tubería antigua estaba rota por varios lugares y ha sido sustituida por otra quedando el pilar lleno, como se aprecia en las dos últimas fotos.
