# Manantial del CASTILLO DE MARCHENILLA

Alcalá de Guadaíra, Sevilla

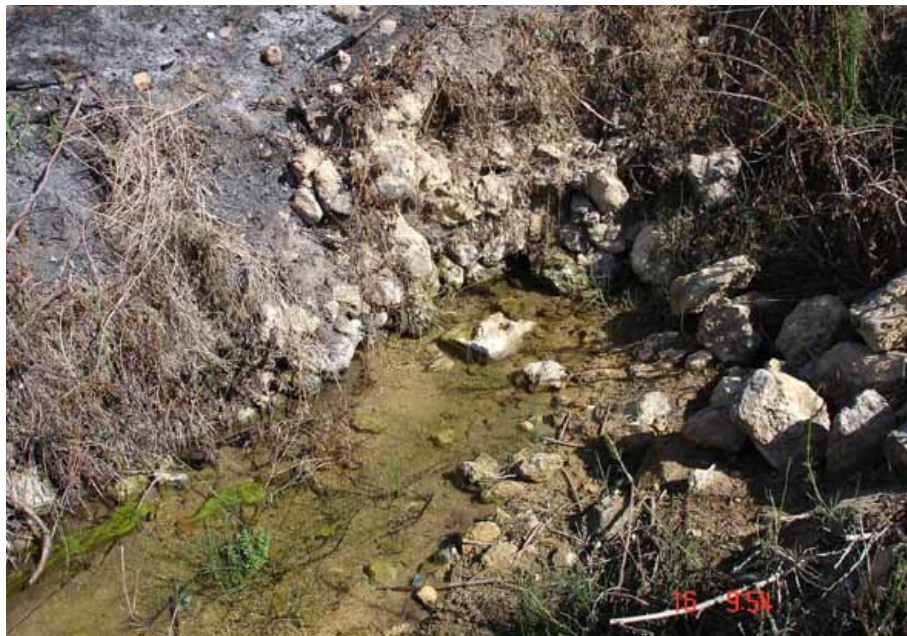
*Manantial del Castillo de Marchenilla, detalle (F. Moral, mayo 2010)*

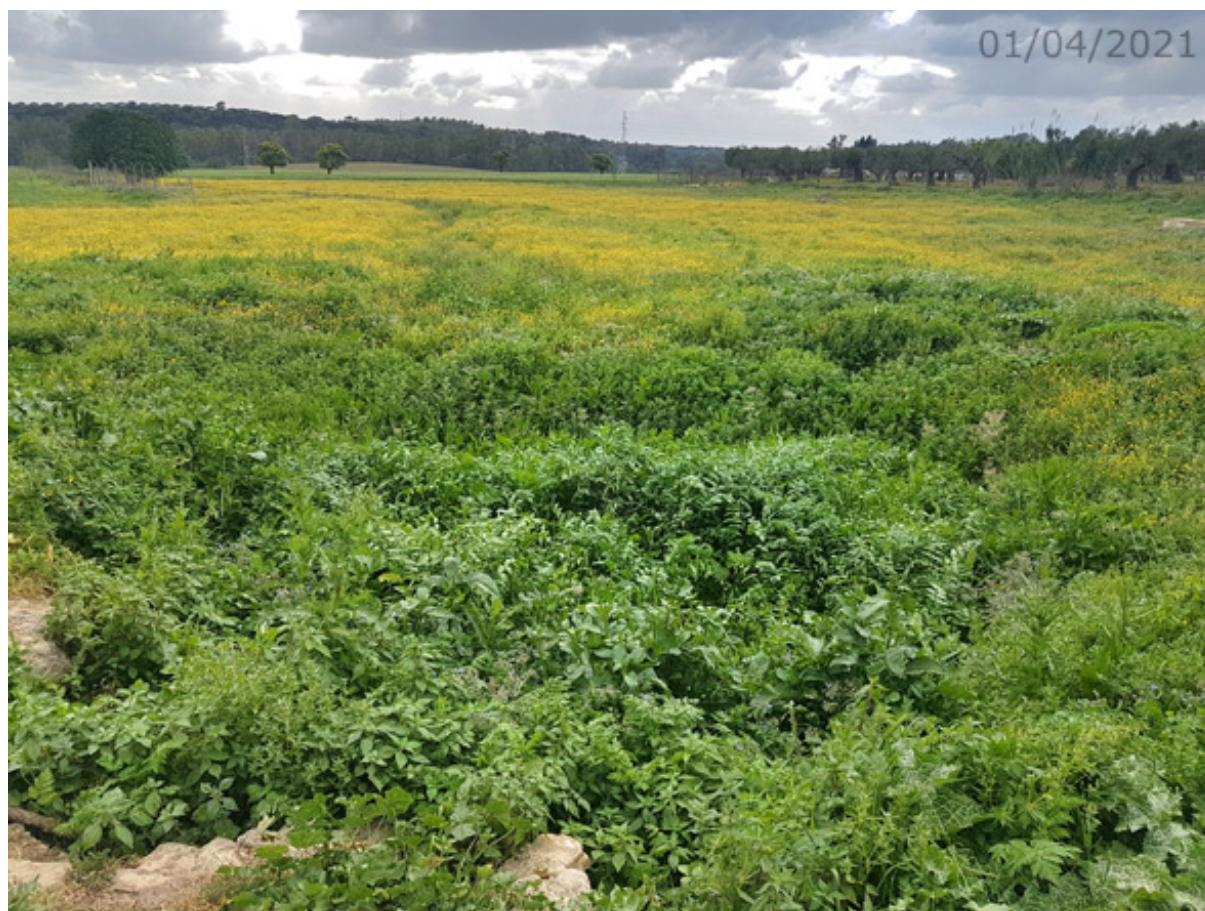
Cuenta el arrendatario, y otros vecinos del lugar que, sobre el año 2007, la cantera de Las Majadillas propiedad de "Los Pelusa", de Utrera, con su movimientos de tierra llegaron al acuífero que aportaba el agua mediante veneros al manantial. Tras ello, el manantial de La Marchenilla redujo su caudal sustancialmente para, pocos años después, secarse del todo. También el Manantial del Cañaveralejo (en el presente proyecto citado como Manantial de La Fontanilla, ver ficha) fue afectado por estos movimientos de tierra y, si bien no se secó completamente, sí que terminó por bajar tanto el caudal que en verano se agota. El propio arrendatario del castillo se quedó sin agua en su pozo cuando de siempre era un pozo muy rico en agua. No tuvo más remedio que profundizar a más cota para poder, de nuevo, tener agua para el Castillo de La Marchenilla.

Se consiguió, incluso, parar la cantera durante unos meses pero, finalmente, sirvió de poco porque la cantera volvió a continuar con sus trabajos terminando por secar del todo el manantial. Desde entonces, la cantera de Las Majadillas ha sido denunciada en varias ocasiones por daños al entorno y a las aguas subterráneas, en este caso recogido por el ABC:

*Estanque naturalizado, sin agua, que en la actualidad recoge el agua de lluvia (A. Ventas, abril 2021)*

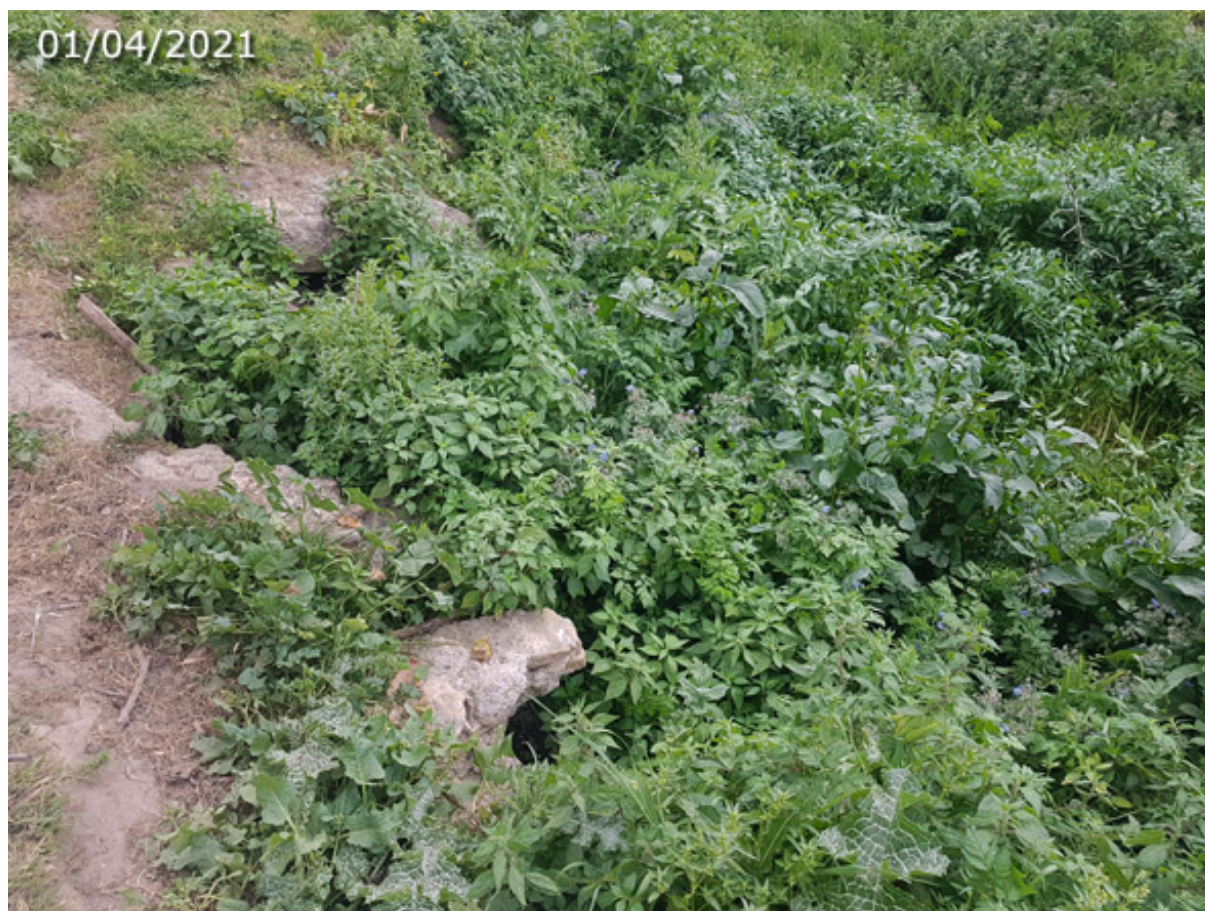
*Vegetación creciendo dentro del estanque naturalizado (A. Ventas, abril 2021)*
