# Fuente de las HIGUERUELAS

Rambla, La, Córdoba

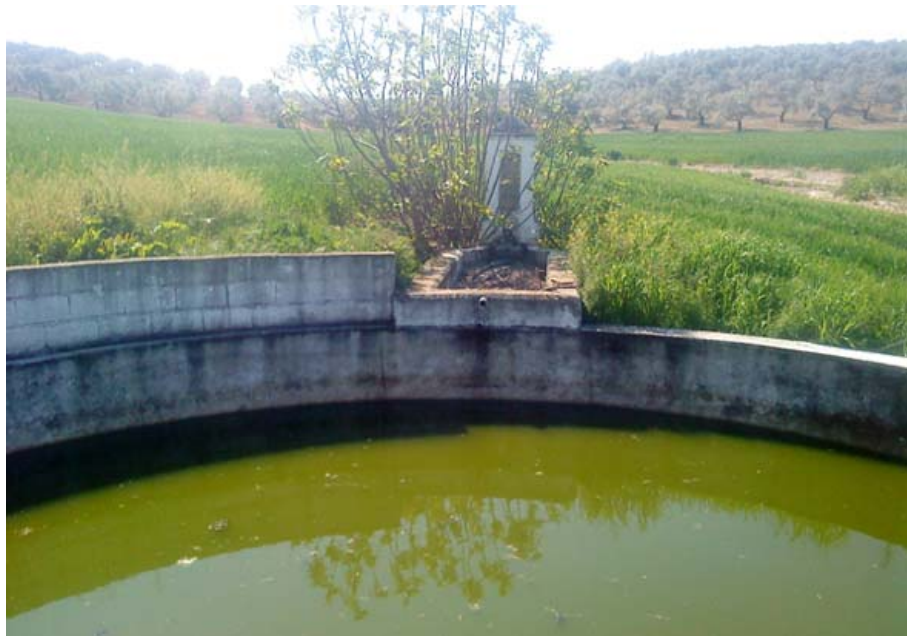
*Fuente de las Higuieruelas (F. Cuesta López, abril 2010)*

Deficiente

El día de la visita el agua no corría por las conducciones debido a una rotura de la canalización por una maquina agrícola, pero nos comentó el dueño que en breve procederían a su reparación.
