# Manantial EL AGUJERO

Málaga, Málaga

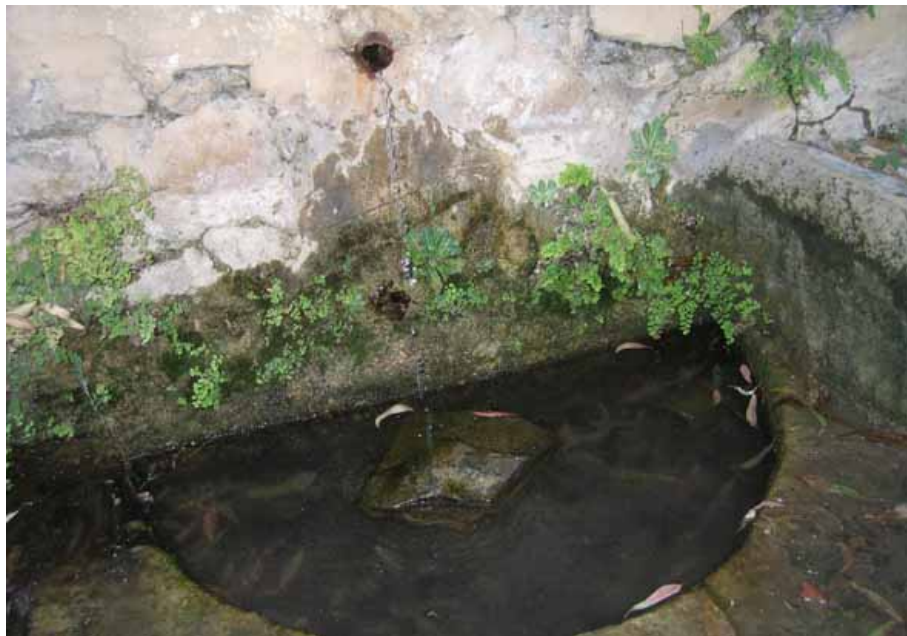
*Manantial del Agujero, pilar (E. Benítez, julio 2010)*

Descripción de las instalaciones: **La alberca y el abrevadero se encuentran colmatados y muy deteriorados debido al aumento periódico del nivel del embalse y al abandono. A ello hay que sumar el crecimiento del eucalipto que está deteriorando la obra.**

El agua es conducida a la tubería por medio de una antigua alcubilla muy rudimentaria y actualmente semicolmatada
