## Fuente LA MALEZA

Priego de Córdoba, Córdoba

### 1 Localización

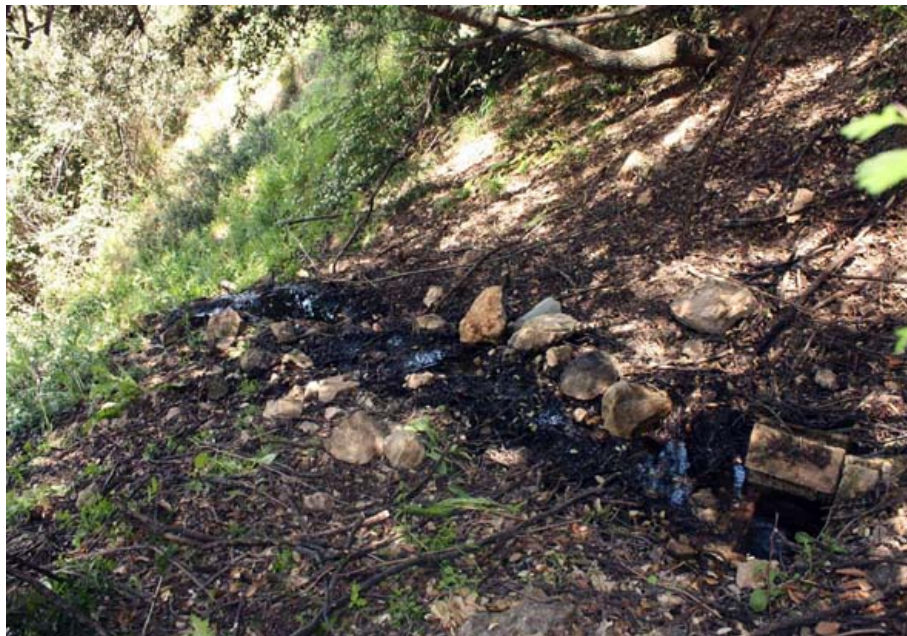
Fuente La Maleza (B. Montes, septiembre 2010)

Según información aportada por B. Montes se trata de un manantial protegido por una pequeña arqueta cuadrada de ladrillo macizo; que a través de una tubería surtía a un pilar abrevadero actualmente en desuso, situado unos 30 m más abajo en el lado superior de un carril y protegido por un muro de mampostería. Se sitúa en una pequeña vaguada bajo unos encinas en un entorno de olivar y monte mediterráneo.

Deficiente

Desde hace años fue enterrada parcialmente por las riadas y la tubería que conduce el agua desde la fuente hasta el manantial está rota.
