# Mina del CORTIJO ALCÁNTARA

Motril, Granada

Nombre del manantial/fuente: **Mina del CORTIJO ALCÁNTARA**

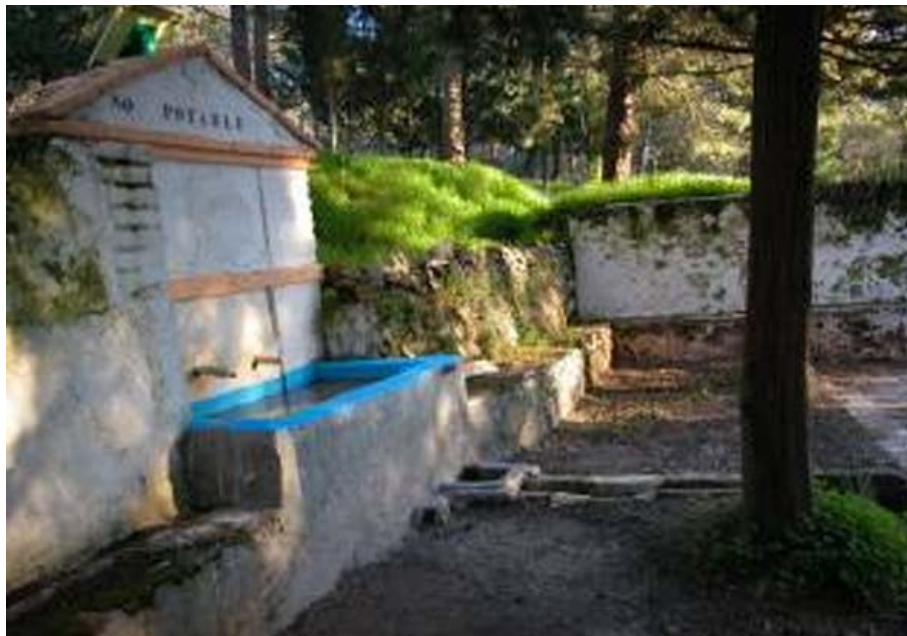
*Pilar del Cortijo Alcántara (Sendero Conjuro-La Garnatilla, Cuadernos Ambientales nº 10 Año 2 Dic. 04, Ayto de Motril)*
