## Fuente de CÉFANO

Iruela, La, Jaén

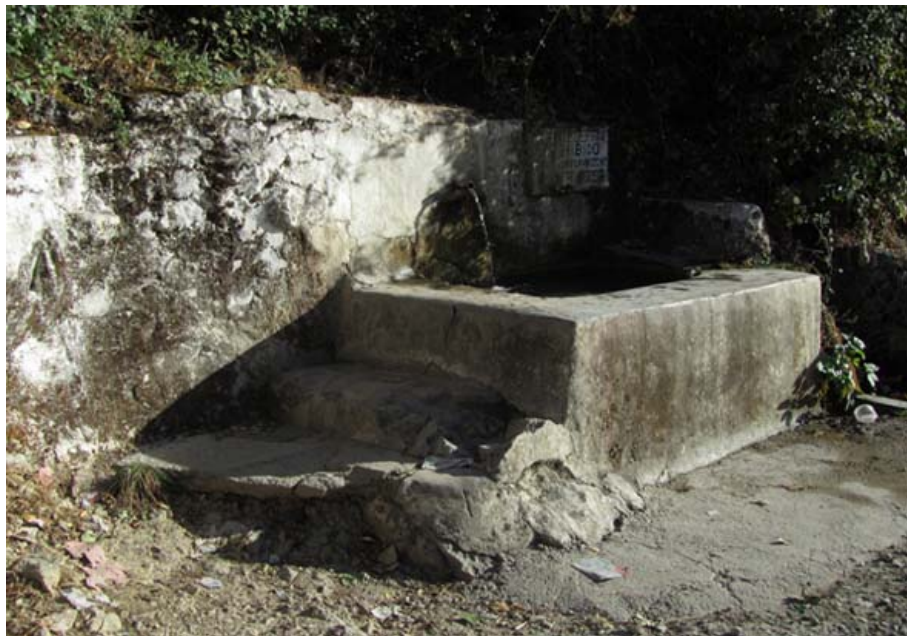
*Fuente de Céfano, vista lateral (F. Cuesta, septiembre 2010)*

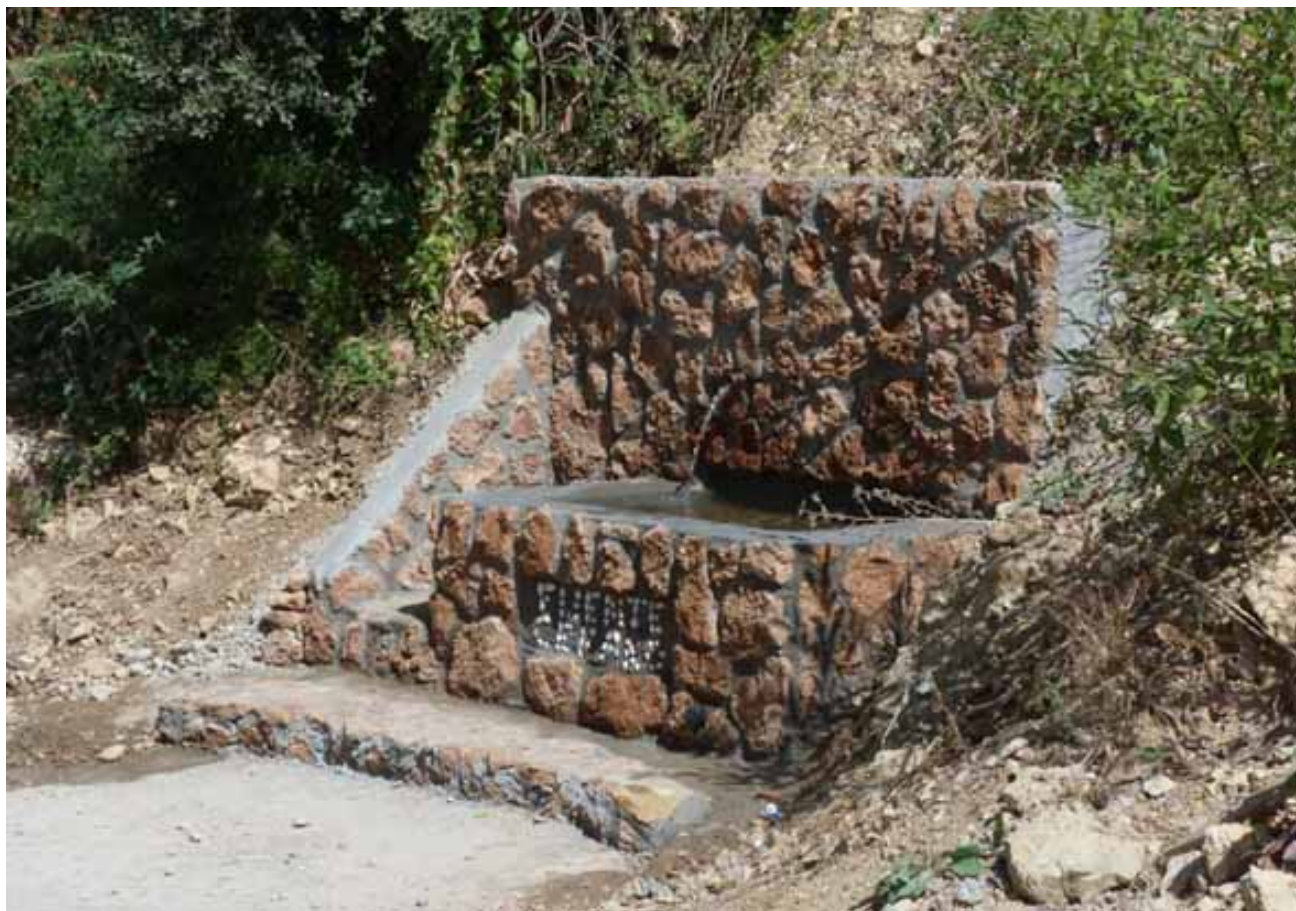
En 2013 la fuente queda sepultada y destruída por un desprendimiento como se puede observar en las fotos. en 2014 la fuente ha sido restaurada y presenta un inmejorable aspecto (ver fotos).

Según J. D. Cano (agosto 2013) tras el derrumbe de este invierno en que la fuente quedó sepultada ha sido desenterrada este verano, y aunque, de momento, muy deteriorada la fuente vuelve a estar operativa.

*Fuente de Céfano, restaurada (L. Cano Cavanillas, septiembre 2014)*

L. Cano Cavanillas nos envía fotos de la fuente tal y como ha quedado restaurada.

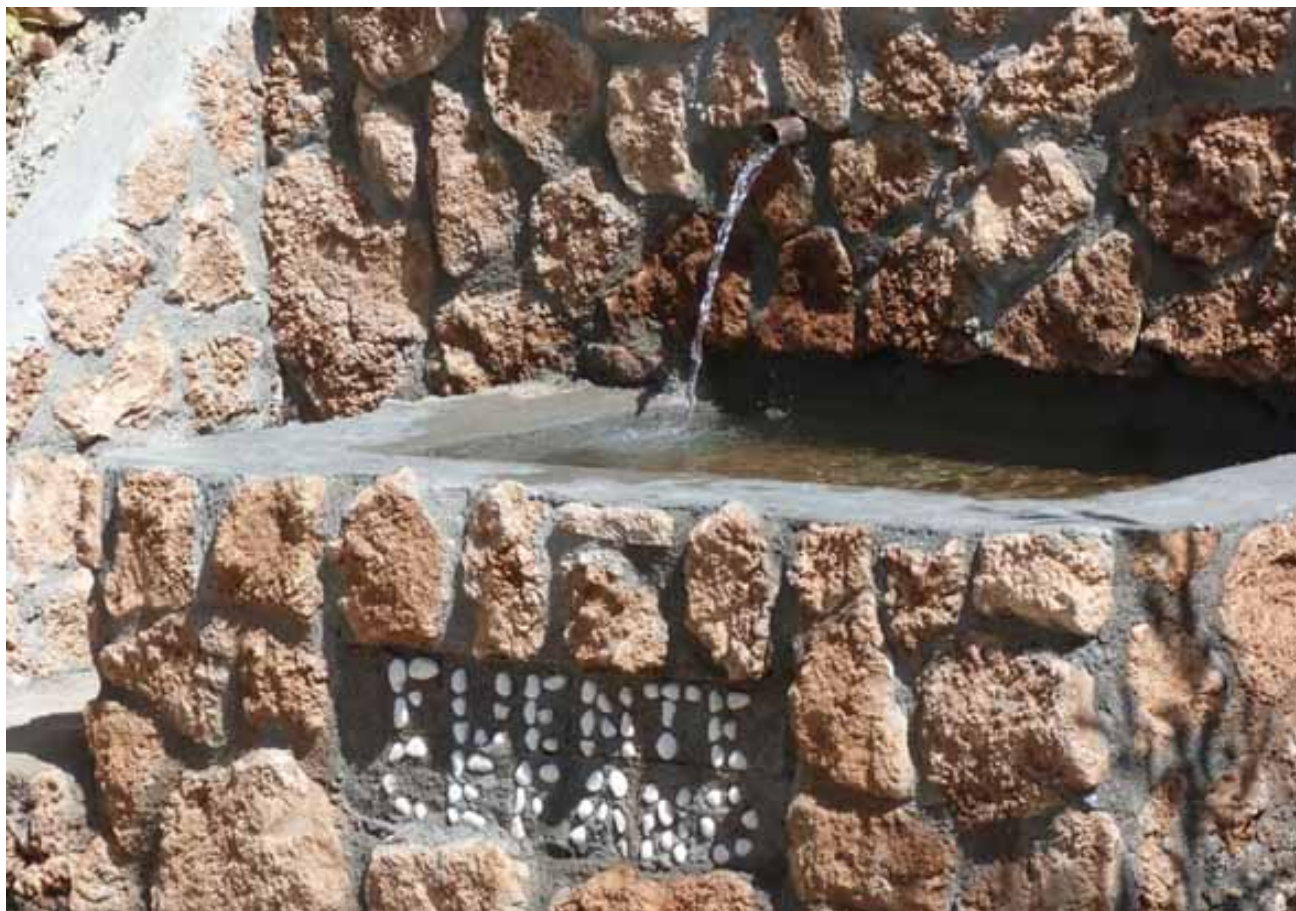
*Fuente de Céfano, restaurada (L. Cano Cavanillas, septiembre 2014)*
