# Fuente del CORONADO

Málaga, Málaga

Nombre del manantial/fuente: **Fuente del CORONADO**

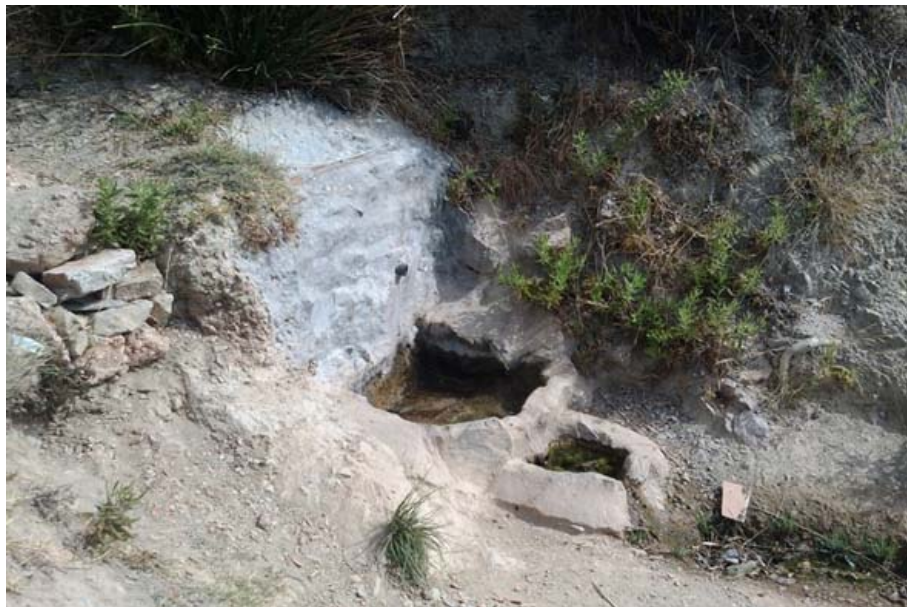
*Fuente del Coronado (J M. Lomas Trujillo, agosto 2012)*

Bueno

Construcciones, obras públicas y/o desmontes próximos

Vandalismo

La fuente ha sufrido constantes destrozos pero gracias a la colaboración de varios vecinos de la zona siempre ha sido restaurada a tiempo. Actualmente ha sido provista de un tubo de cobre y cariñosamente enlucida.
