# Fuente EL MADROÑO

Loja, Granada

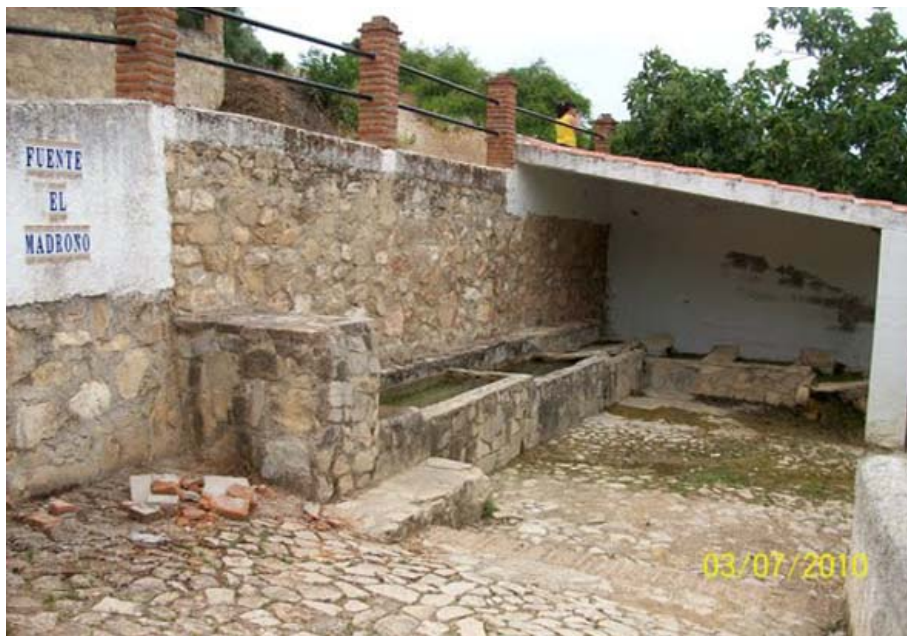
*Fuente El Madroño (C. Adamuz, julio 2010)*
