# Pilar de la CANALEJA

Cañete la Real, Málaga

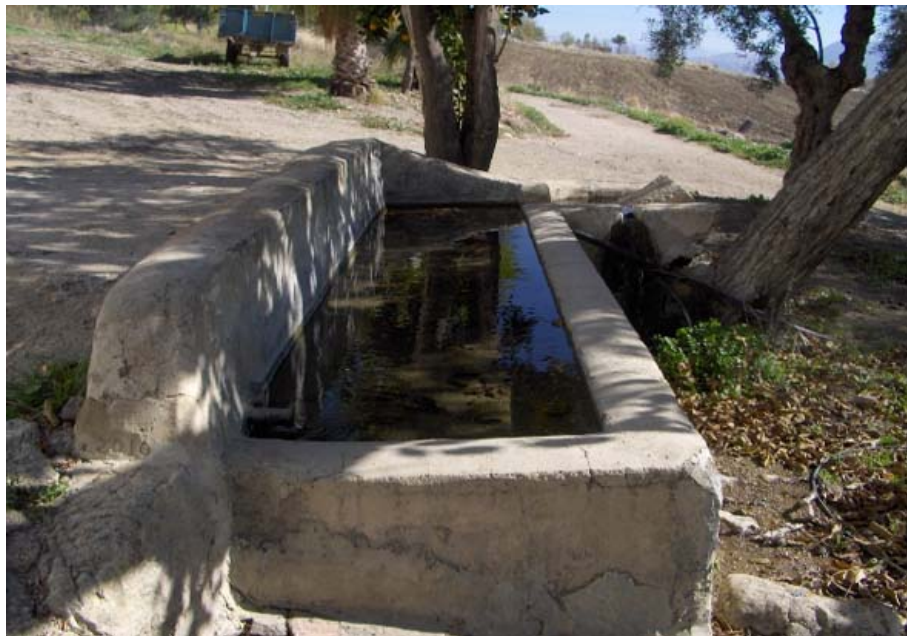
*El Pilar de la Canaleja (S. Rodríguez, noviembre 2010)*

Aceptable

Afección al caudal por bombeos o derivaciones  
Abandono, suciedad y vertidos

A consecuencia de un sondeo que se realizó próximo al pilar, a menguado mucho su caudal, llegando a secarse algunos años.
