## Fuentecilla de LOS MARINES

Periana, Málaga

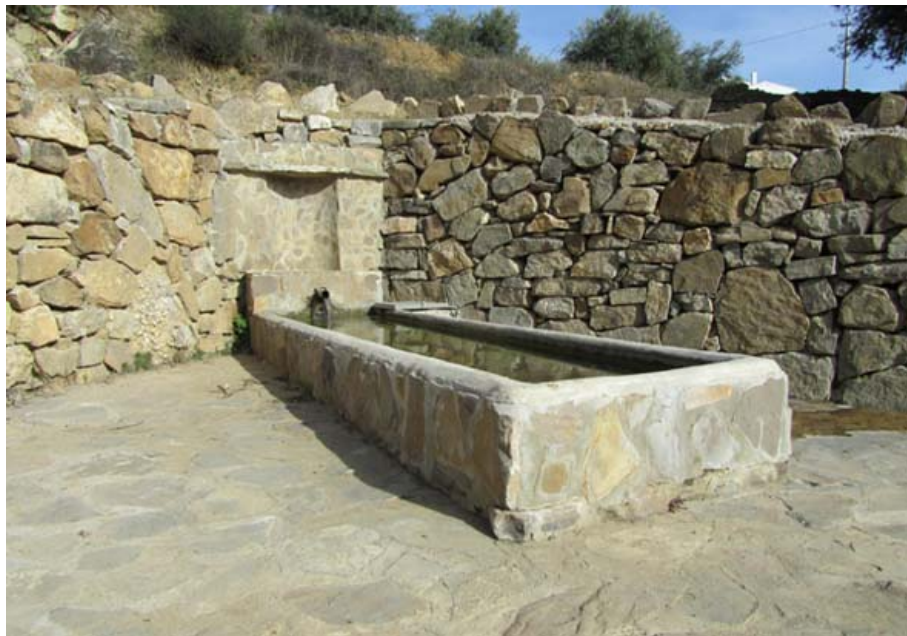
*Fuentecilla de Los Marines, vista lateral (F. Cuesta, diciembre 2010)*

La fuente se nota recién restaurada y puesta en valor, presenta un pilar-abrevadero largo al que vierte un caño grueso de plástico actualmente. El frontal de piedra tiene una pequeña ornacina como para colocar allí una pequeña figura y que el día de la visita (diciembre de 2010) estaba vacío.
