## Mina de la HUERTA DE DON DIEGO

Cártama, Málaga

Nombre del manantial/fuente: **Mina de la HUERTA DE DON DIEGO**

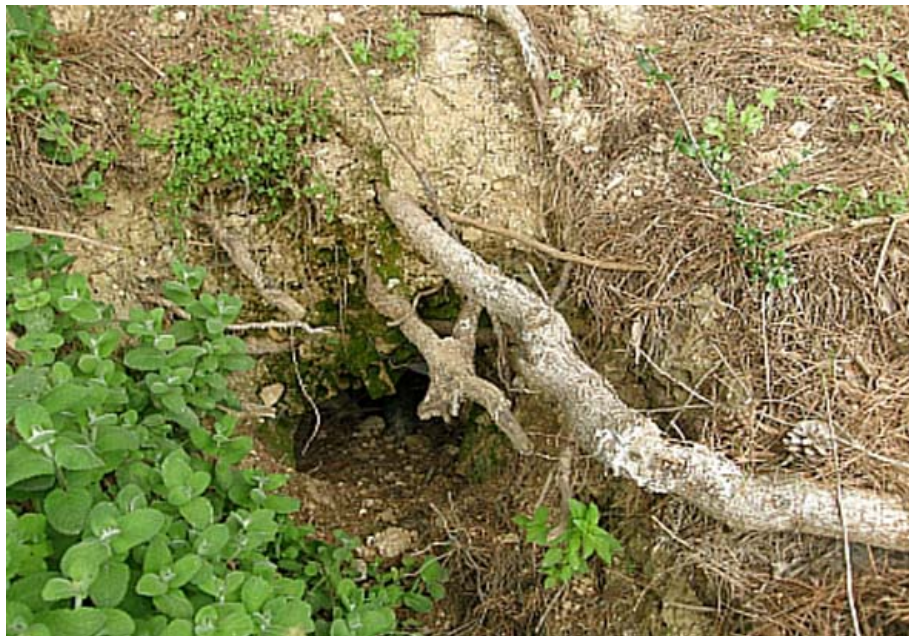
*Mina de la Huerta de Don Diego (A. Vela Torres, abril 2011)*

Deficiente

**Abandono, suciedad y vertidos**
