# Fuente del CAMINO DE CABRA

Lucena, Córdoba

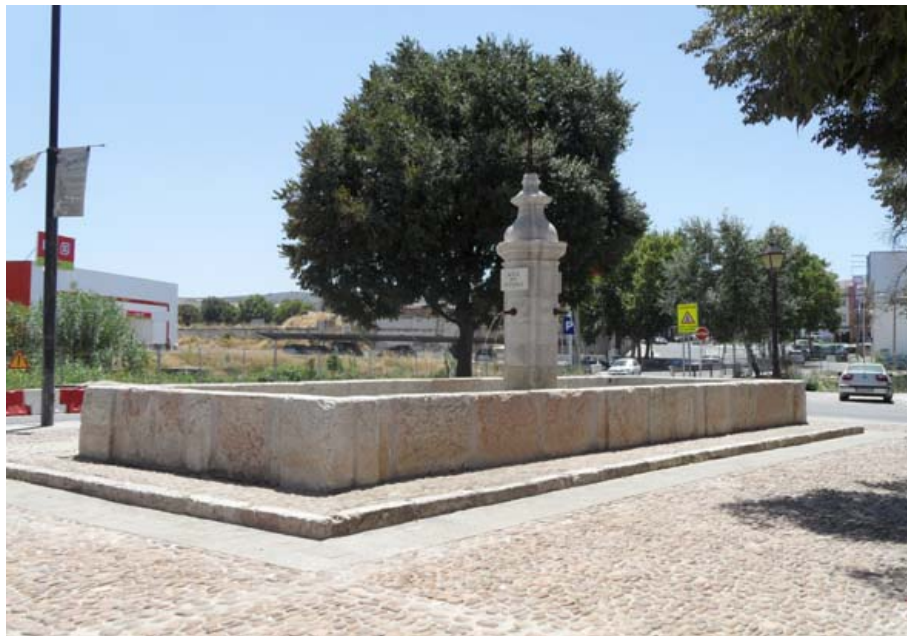
*Fuente del Camino de Cabra (M. López, julio 2011)*

Bueno

### 10 Amenazas, impactos y presiones

Contaminación (agrícola, urbana e industrial)

Afección al caudal por bombeos o derivaciones

Abandono, suciedad y vertidos

En el contorno de la plazoleta se permite aparcar a los vehículos, lo cual resta belleza a la misma. También han colocado contenedores de basura que tampoco embellecen mucho el entorno y, por desgracia, dan lugar a que la gente deposite basura diversa junto a la fuente.
