# Fuente del SALADILLO

Villacarrillo, Jaén

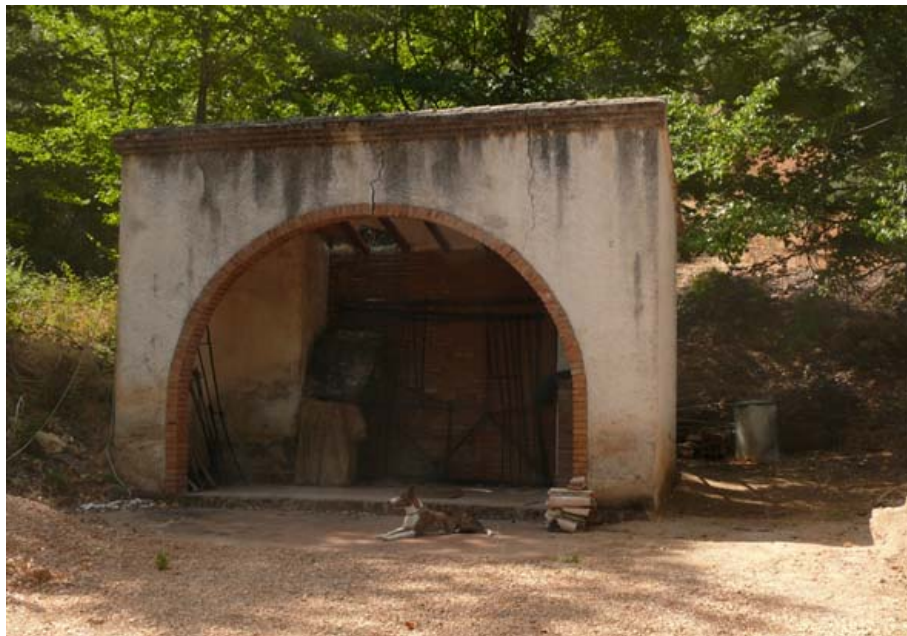
*Fuente del Saladillo (T. Pérez Fernández, agosto 2011)*

Se encuentra en la actualidad muy mal conservada, existe un movimiento vecinal para intentar restaurar tanto la fuente como el balneario.

Posee una caseta de protección y por medio de una escalera se puede bajar a una especie de pilar en donde se aprecia el nacimiento. El caudal ha quedado muy mermado debido a la afección de sondeos próximos según informan los propios vecinos.

Deficiente

Afección al caudal por bombeos o derivaciones

Parte de la información de esta ficha ha sido añadida por T. Pérez Fernández, el cual aconseja su restauración lo que supondría un potencial turístico increíble para la comarca (Nº IGME: 213670037)
